| FECHA: | 20/03/2026 | PLACA: | JJQ321 |
| No.INSPECCION: | 3042964192 | ROMBO: | 5 |
| CENTRO DE INSPECCION: | CIA Valledupar - TECNOCARS | | |

| TIPO | COROLLA [12] [FL] | CARROCERIA | AUTO SEDAN |

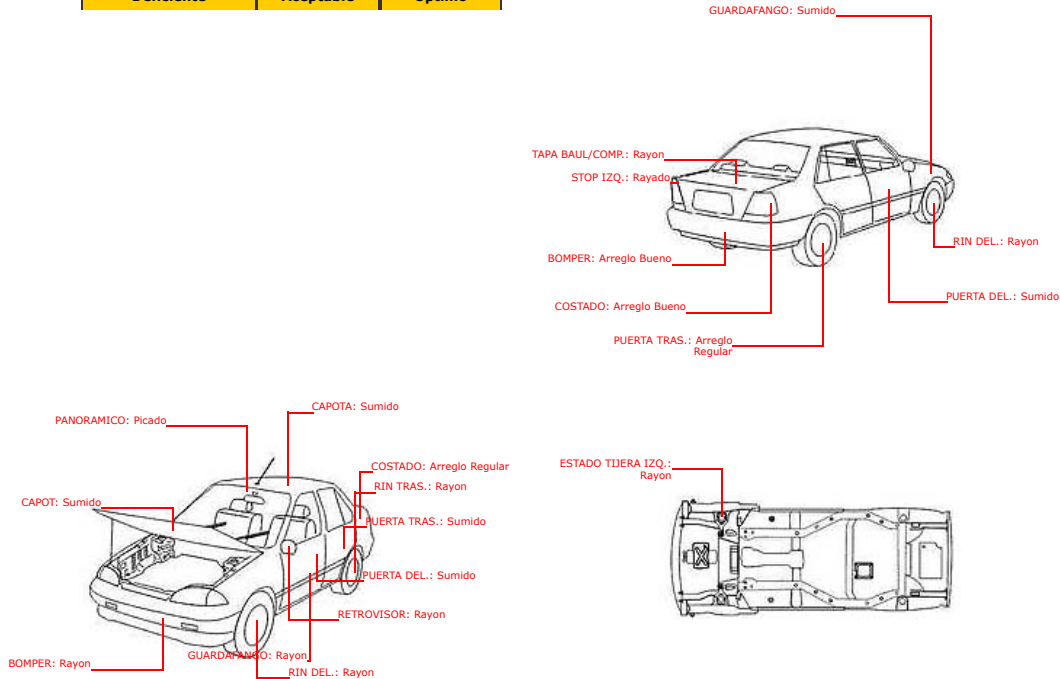
Observaciones: SUMIDOS Y RAYONES EN CONTORNO, ESTRIBOS DE LUJOS RAYADOS, BOMPER DELANTERO DESALINEADO, PICADO LEVE EN PANORAMICO DELANTERO NO AFECTA VISIBILIDAD, DESGASTE TAPIZADO SILLAS POR USO, AMORTIGUADORES TRASEROS EN MAL ESTADO, VALIDAR MANTENIMIENTO ESPECIFICADO POR EL FABRICANTE SEGUN FICHA TECNICA, LIMITACION VISUAL EN PARTES BAJAS POR PROTECTORES ORIGINALES, ASEGURABILIDAD SUJETA A POLITICAS DE COMPAÑIAS DE SEGUROS, , DE ACUERDO A NUESTRO ANALISIS REALIZADO NO SE HALLARON INCONSISTENCIAS EN NUESTRAS BASES DE DATOS, SISTEMAS DE IDENTIFICACION ORIGINALES A LA FECHA DE LA INSPECCION, VEHICULO NO PASA PISTA POR LO TANTO DATOS NO SE VEN REFLEJADOS EN EL INFORME, PINTURA PRESENTA IMPUREZAS, SE SUGIERE VERIFICAR HISTORIAL ANTE LAS AUTORIDADES COMPETENTES, SE SUGIERE SOLICITAR EL CERTIFICADO DE TRADICION PARA DESCARTAR, MULTAS, EMBARGOS Y OTROS, NO SE REALIZAN PRUEBAS A LA CAJA DE CAMBIOS AUTOMATICA O TRIPTRONICA, SE SUGIERE REALIZAR SU VERIFICACION EN TALLERES ESPECIALIZ, PARA EFECTOS DE ASEGURABILIDAD Y/O COMERCIALIZACION SE SUGIERE CONFIRMAR DOCUMENTOS E HISTORIAL COMPLETO ANTE ENTIDADES DE CONTROL CORRESPONDIENTES, VALOR COLSERAUTO CORRESPONDE A VALOR FASECOLD MENOS DEMERITO,
