PROFESIONALES EN REVISIÓN E
IDENTIFICACIÓN DE TODA CLASE DE
VEHICULOS

KQW008

N° 26-015854

PLACA	MARCA	LÍNEA	MODELO	COLOR
KQW008	Honda	Civic	2021	BLANCO

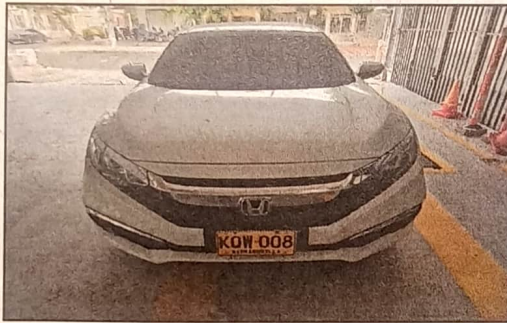
FRONTAL

PRUEBA DE VACÍO ENTRE 20 Y 21 PULGADAS DE MERCURIO, EL MOTOR TRABAJA DENTRO DE LOS PARÁMETROS ESTABLECIDOS, SE RECOMIENDA MANTENIMIENTO PREVENTIVO, AJUSTAR ESCOPELAS,, CAMBIAR BASE INFERIOR DEL MOTOR Y TERMINALES AXIALES, .PRESENTA ASTILLADO MINIMO EN PANORAMICO DELANTERO, HUMEDAD EN RETENEDOR DEL SEMIEJE LADO DERECHO (LIMPIAR), DESAJUSTE EN PROTECTOR DEL ASIENTO DELANTERO DERECHO, DESGASTE EN AMORTIGUADORES TRASEROS, ROTULAS DE TIJERAS REGULARES. PRESENTA OVALIZACION EN DISCOS DE FRENOS

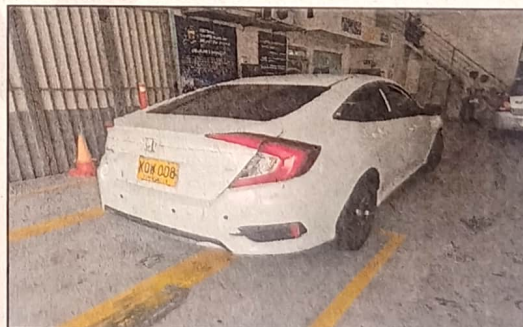
DERECHA

RAYONES MÍNIMO, RETOQUES Y ALTO PORCENTAJE DE PINTURA EN GUARDAFANGO DELANTERO DERECHO

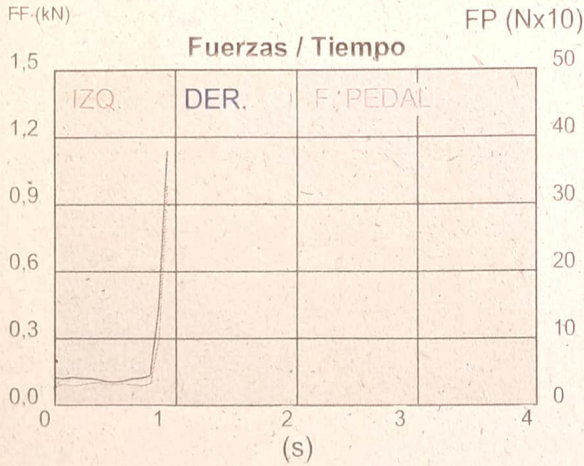
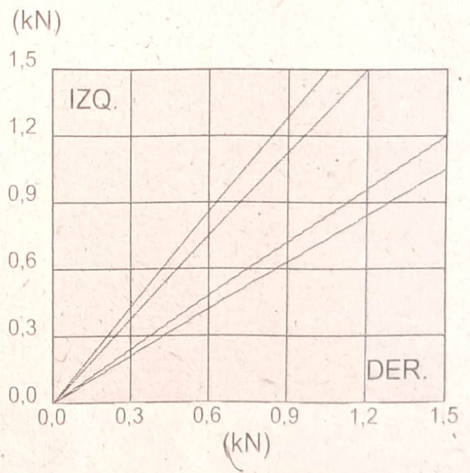
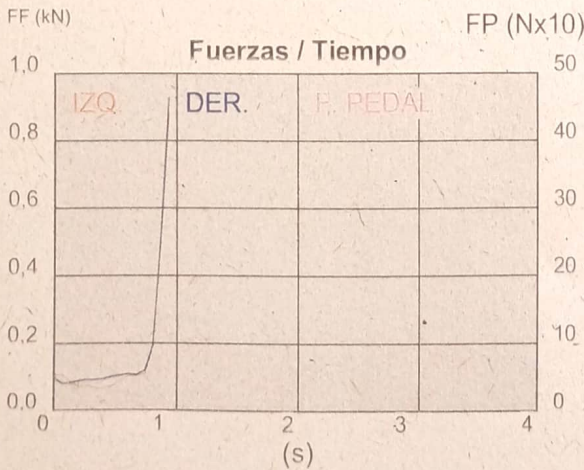
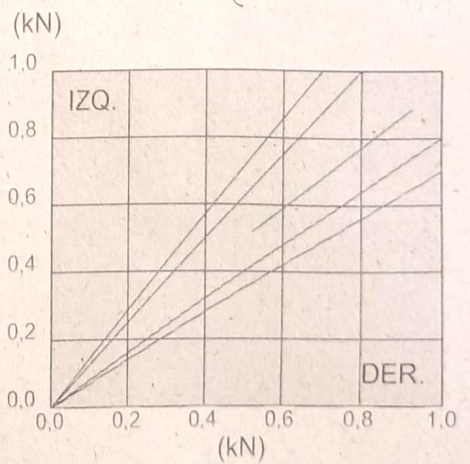
FRENOS

Total F.S.: 3,927 kN
Efic.: 30 %

Total F.M.: 2,741 kN
Efic.: 21 %

F.Izq.: 0,984 kN F.Der.: 1,131 kN
Dif.: 13 %
Dif.Máx.: 13 %

F.Izq.: 1,451 kN F.Der.: 1,290 kN
Dif.: 11 %
Dif.Máx.: 33 %
