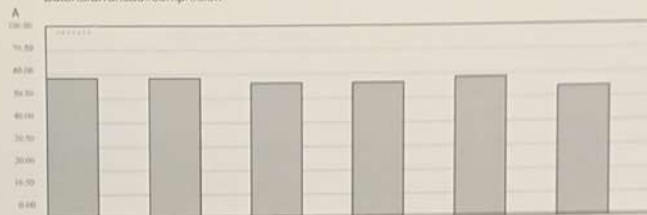
Batería/arrancad./compresión

Motor con valores de compresión relativa de 55.5 - 55.5 - 52.5 - 53.5 - 55.5 - 52.5 Amperios, la diferencia de estos es inferior del 20%, registrando valor de diferencia entre el de mayor valor y menor valor de 6 Amperios equivalente al 14%; esto me indica que el motor se encuentra en parámetros normales de funcionamiento.
