COPIA DE INTERNET No. DE SERVICIO  
P036577000138  
XXX

| TIPO | 3 (3) TOURING TP 2000CC 6AB | SERVICIO | PARTICULAR |

| N° INSPECCION | 5253126 | TURNO | 1 |
| SERVICIO SOLICITADO | PERITAJE PLATA LIVIANO PLUS | | |

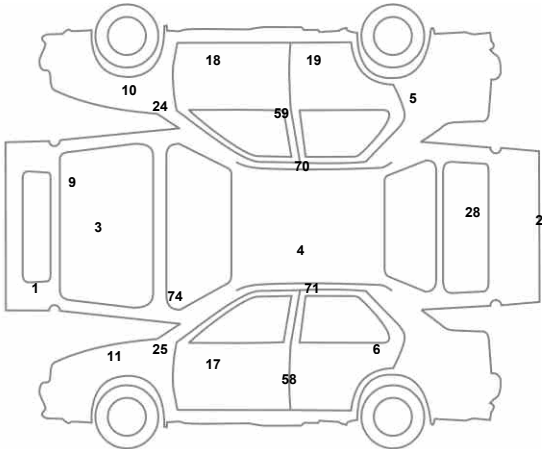
REVISIÓN VISUAL

NOVEDADES DE RECHAZO : ; ESTRUCTURA DEL VEHICULO PRESENTA DEFECTOS NOVEDADES DE INSPECCIÓN : ; ; CARROCERÍA PRESENTA RAYONES Y SUMIDOS. SE EVIDENCIA INTERVENCIÓN EN PUN  
CHASIS DELANTERA IZQUIERDA CON SOLDADURA. RETROVISOR IZQUIERDO NO PORTA PROTECTOR PLÁSTICO. RINES PRESENTAN RAYONES.; SISTEMAS DE SEGURIDAD ORIGINALES HASTA LA FECHA  
INSPECCION
