# Informe de peritaje básico

**JXP410**

AUTOS SURA MALL RIO 10

PERITAJE BÁSICO

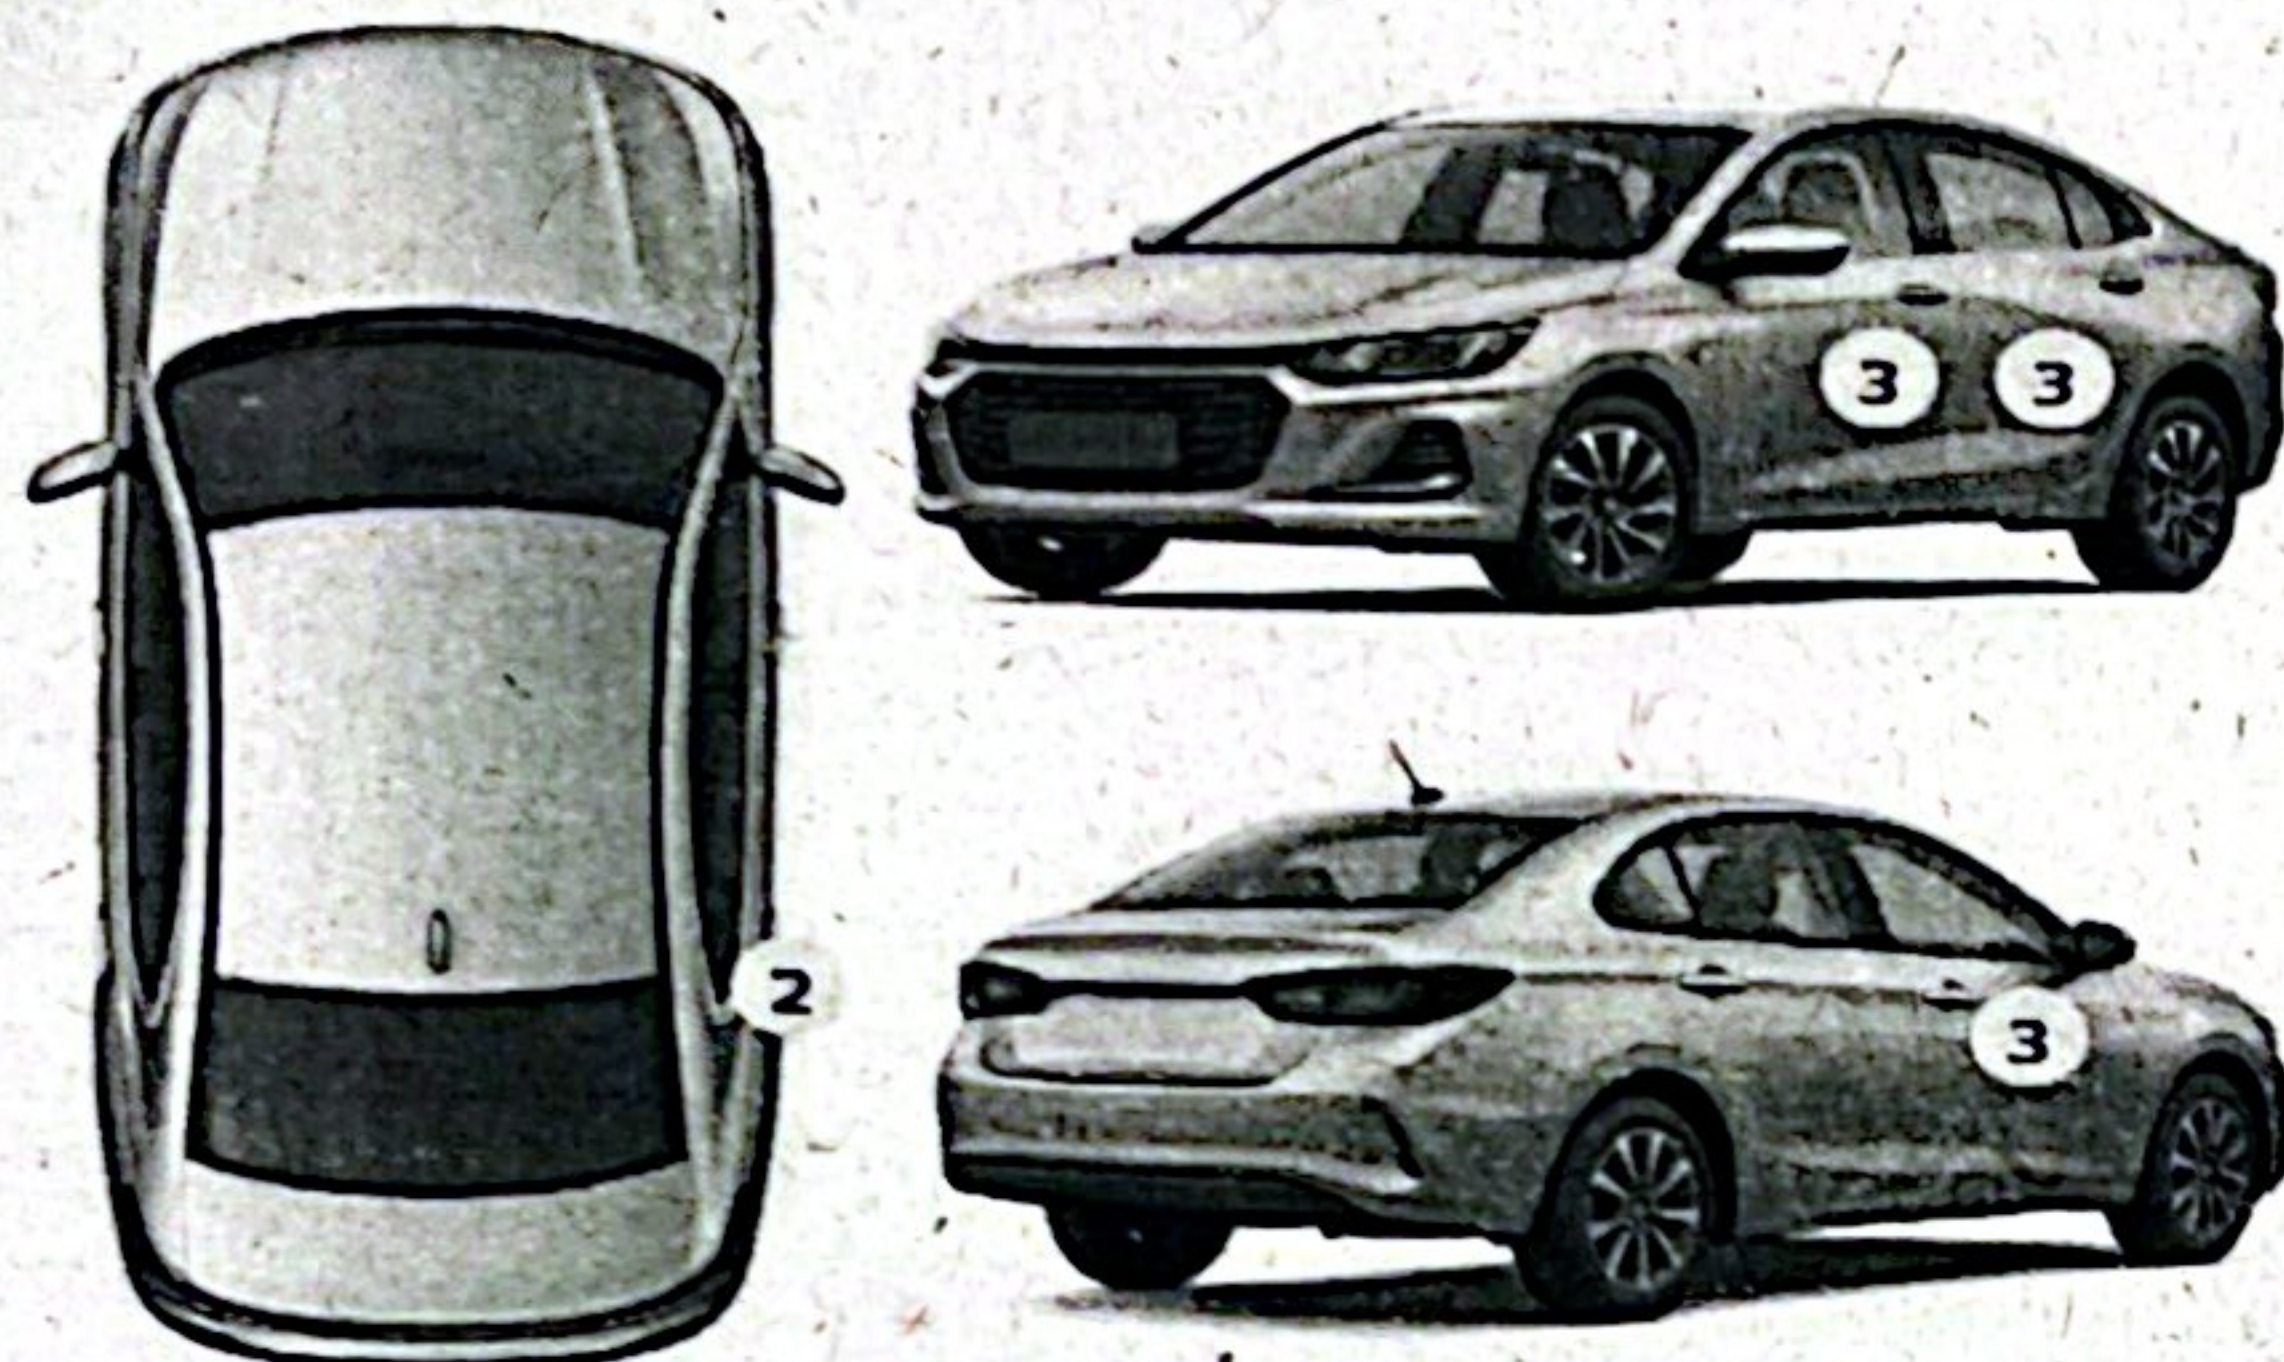
Puerta delantera derecha con reparación pdr

| Costado izquierdo: | BIEN REPARADO - MAL REPINTADO - REPINTADO PARCIAL |
| Estribo izquierdo: | GOLPE LEVE - REPINTADO PARCIAL |
| Puerta trasera izquierda: | REPINTADO PARCIAL - MAL REPARADO |
| Puerta delantera izquierda: | MAL REPARADO - GOLPE LEVE |

| Costado derecho: | GOLPE LEVE - RAYADO |
| Estribo derecho: | GOLPE LEVE - BIEN REPARADO |
| Puerta delantera derecha: | MAL REPARADO - OBSERVACIONES |
| Guardafango delantero derecho: | REPINTADO PARCIAL - BIEN REPARADO |

| Paragolpes delantero: | MAL REPINTADO - GOLPE LEVE -<br>RAYADO FUERTE |

| Compuerta: | SUMIDO |
| Paragolpes trasero: | MAL REPINTADO - RAYADO FUERTE -<br>GOLPE LEVE |

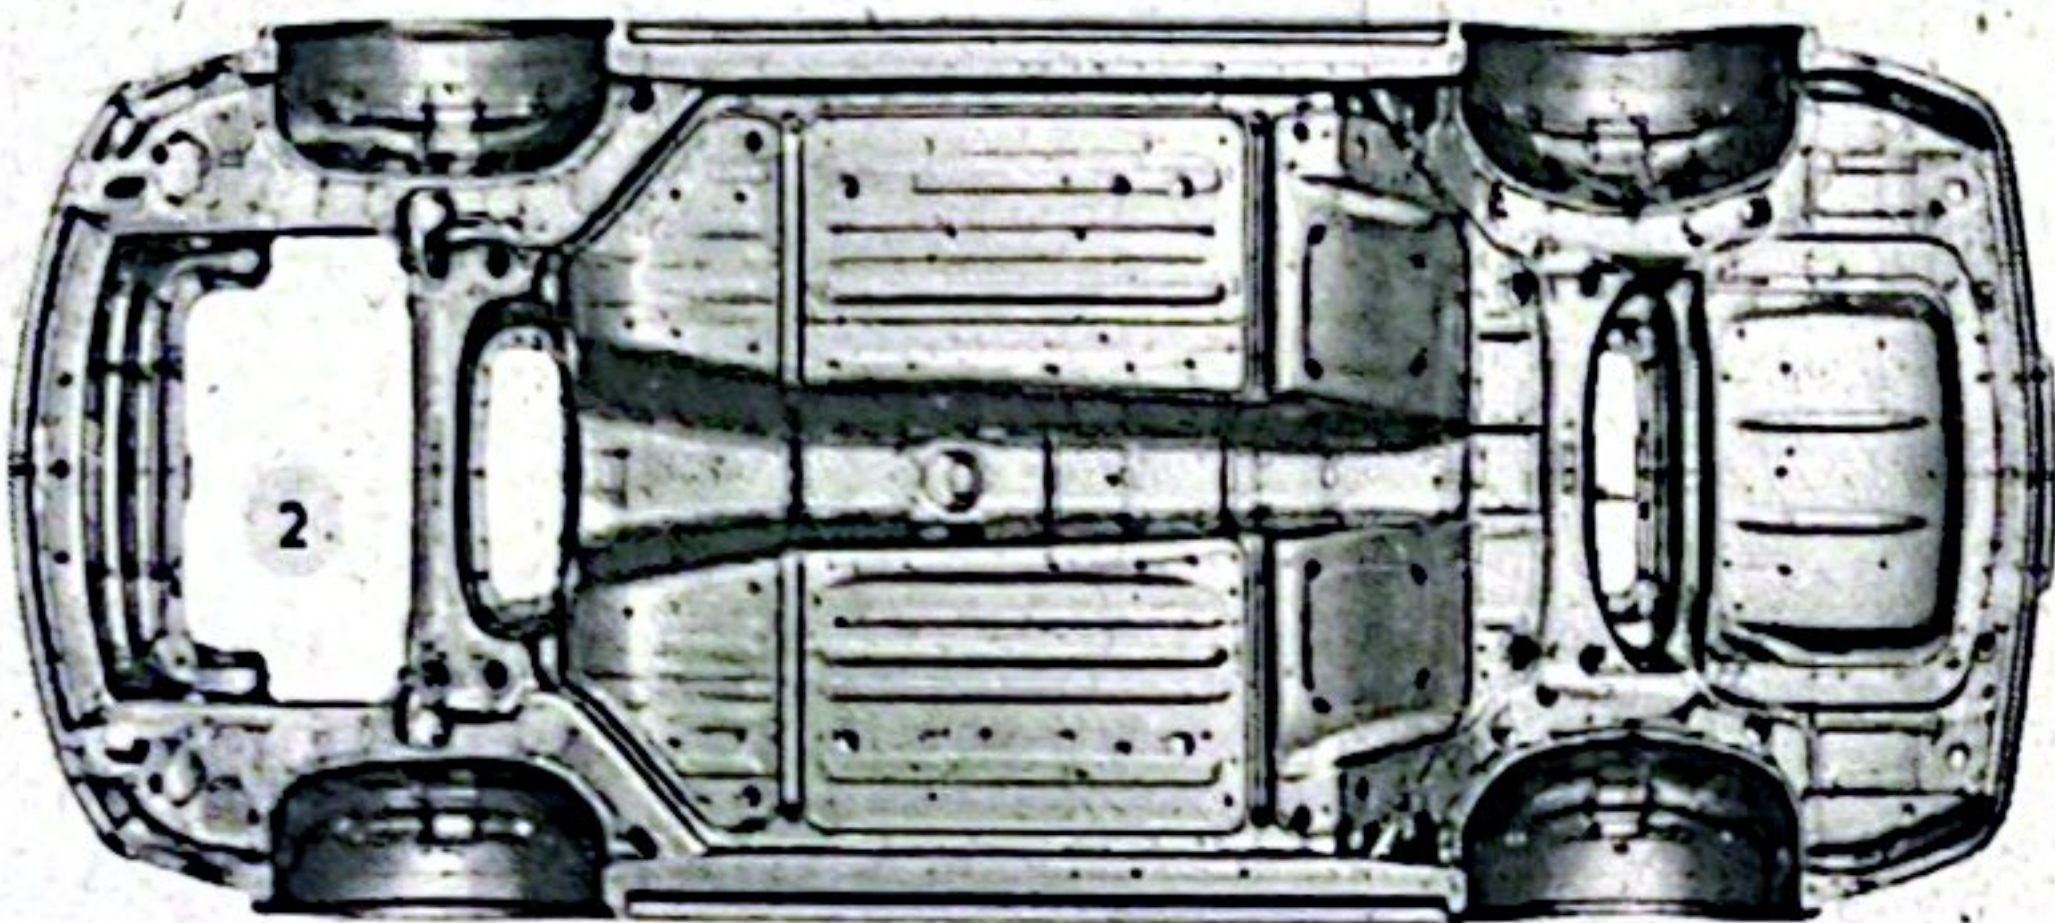
Chasis

| Cuna motor: | RAYADO |

| Pisos carrocería: | GOLPE LEVE |
