# Informe de peritaje básico

**LtQ660**

AUTOS SURA MALL RIO 10

PERITAJE BÁSICO

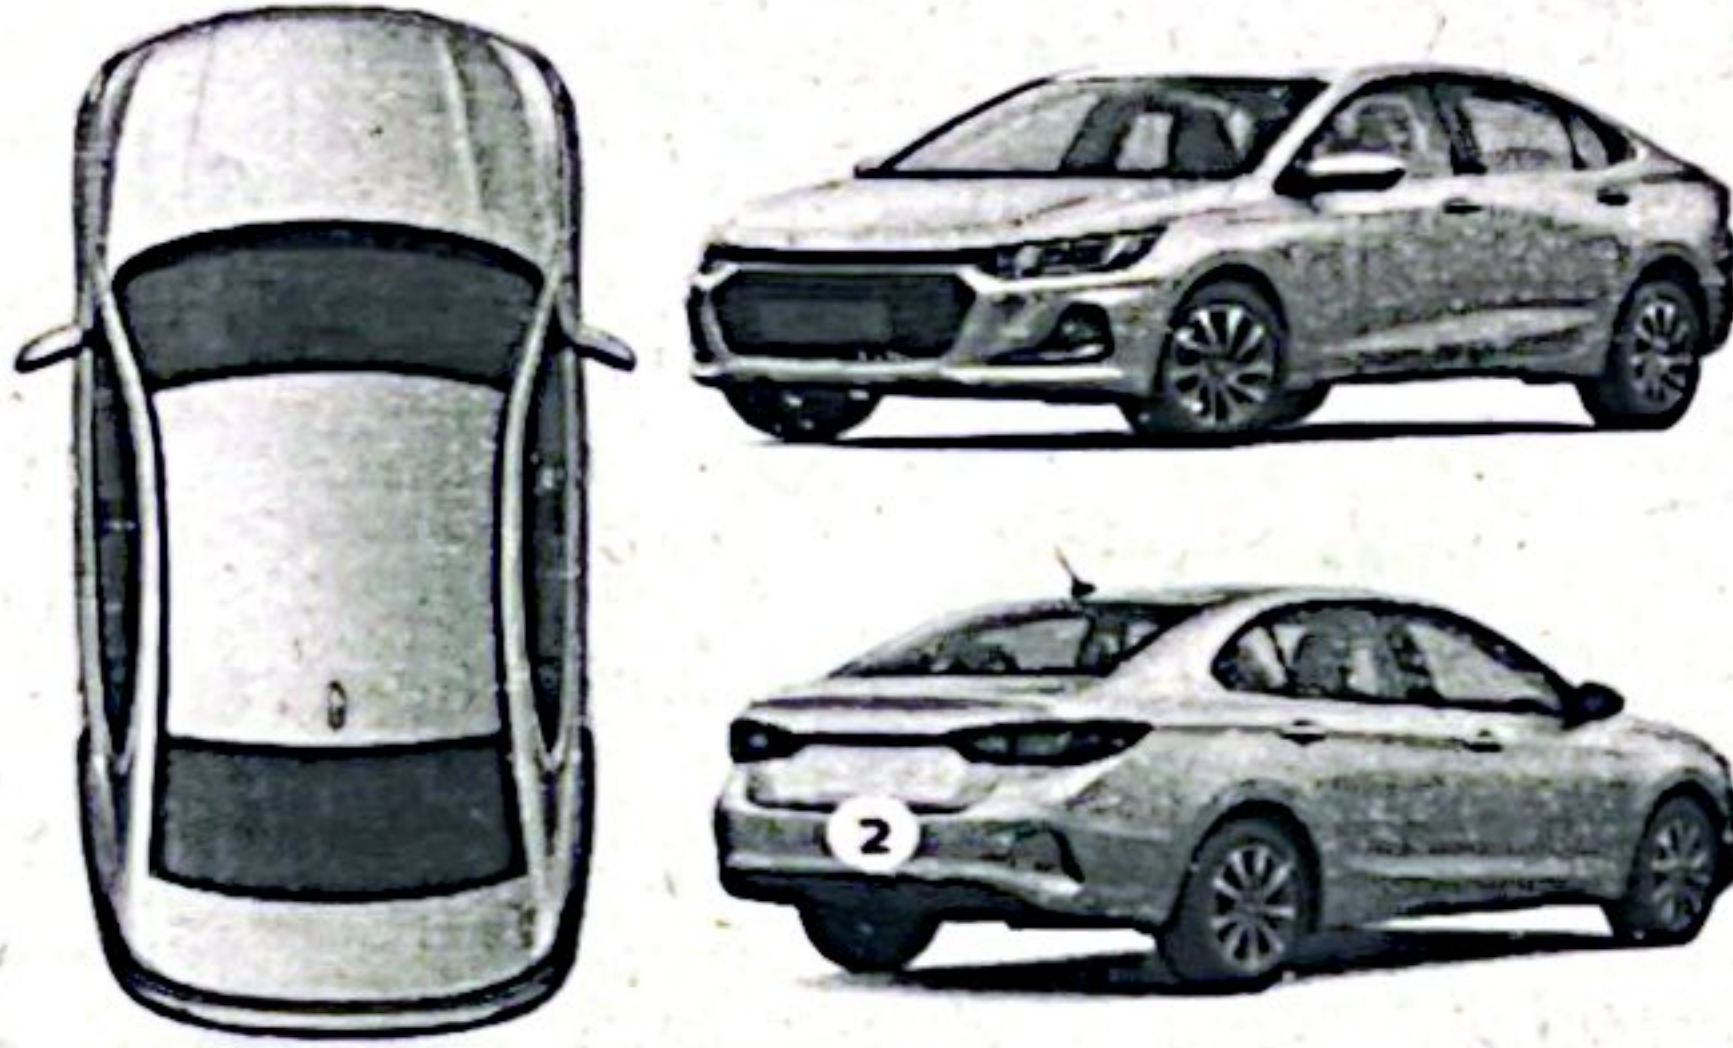
Vehículo sucio no se garantiza inspección de pintura

| Puerta trasera izquierda: | SUMIDO |
| Puerta delantera izquierda: | SUMIDO |

| Puerta delantera derecha: | SUMIDO |

| Capó: | PINTURA MANCHADA |

| Paragolpes trasero: | RAYADO |

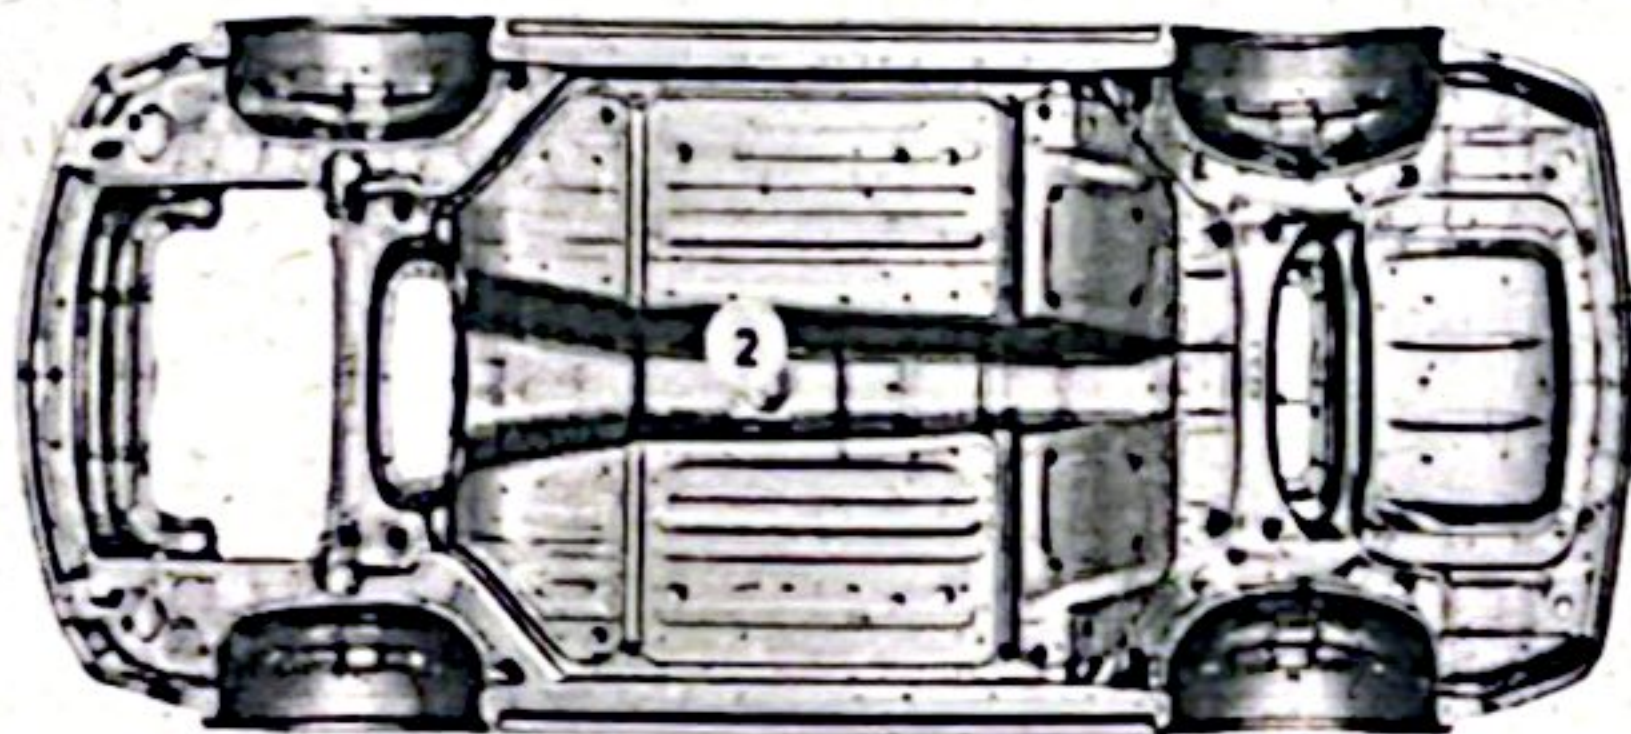
Chasis

| Pisos carrocería: | RAYADO |
