**PLACAS:** UDM262  
**MARCA Y MODELO:** PEUGEOT 308 5P ACTIVE 1.6E  
**VIN:** VF34C5FV8DS017336  
**AÑO:** 2013  
**KILOMETRAJE:** 55,399

## INSPECCIÓN EXTERNA

Empresa: DiagnostiCar Peritaje Automotriz

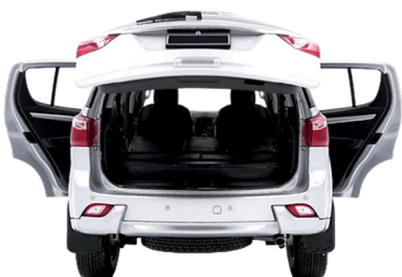
### FUNCIONAMIENTO DE PUERTAS

Evaluación
PUERTA CONDUCTOR	EXCELENTE
PUERTA COPILOTO	EXCELENTE
PUERTA TRAS. IZQUIERDA	EXCELENTE
PUERTA TRAS. DERECHA	EXCELENTE
CAPÓ	EXCELENTE
MALETERO	EXCELENTE

SIN NOVEDAD.

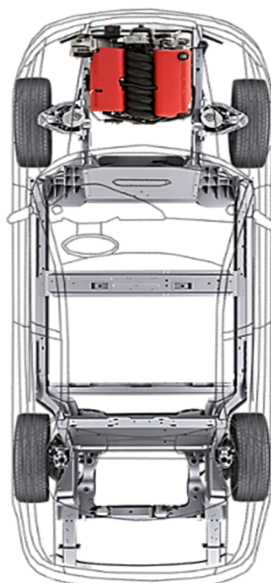
## NEUMÁTICOS Y RINES

### DELANTERO IZQUIERDO

15%

#### DESGASTE

PAREJO

### TRASERO IZQUIERDO

14%

### DELANTERO DERECHO

12%

### TRASERO DERECHO

- Se recomienda cambio de naumaticos a corto plazo.

- Se recomienda cambio de neumáticos a corto plazo por desgaste.
- Leves indicios de levantamiento del polarizado, sin comprometer visibilidad.
- Habitáculo y sistemas de confort en óptimas condiciones.

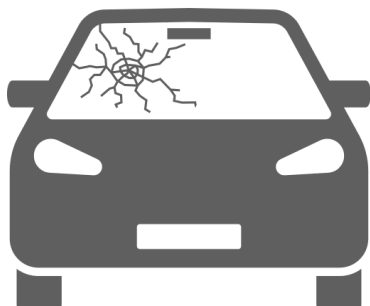
## CRISTALES Y PARABRISAS

Evaluación
PANORAMICO	EXCELENTE
DELANTERO DERE.	EXCELENTE
DELANTERO IZQU.	EXCELENTE
TRASERO DERE.	EXCELENTE
TRASERO IZQ.	EXCELENTE
LUNAS TRASERAS	EXCELENTE
VIDRIO TRASERO	EXCELENTE
ESPEJOS	EXCELENTE

- Leves indicios de levantamiento del polarizado.

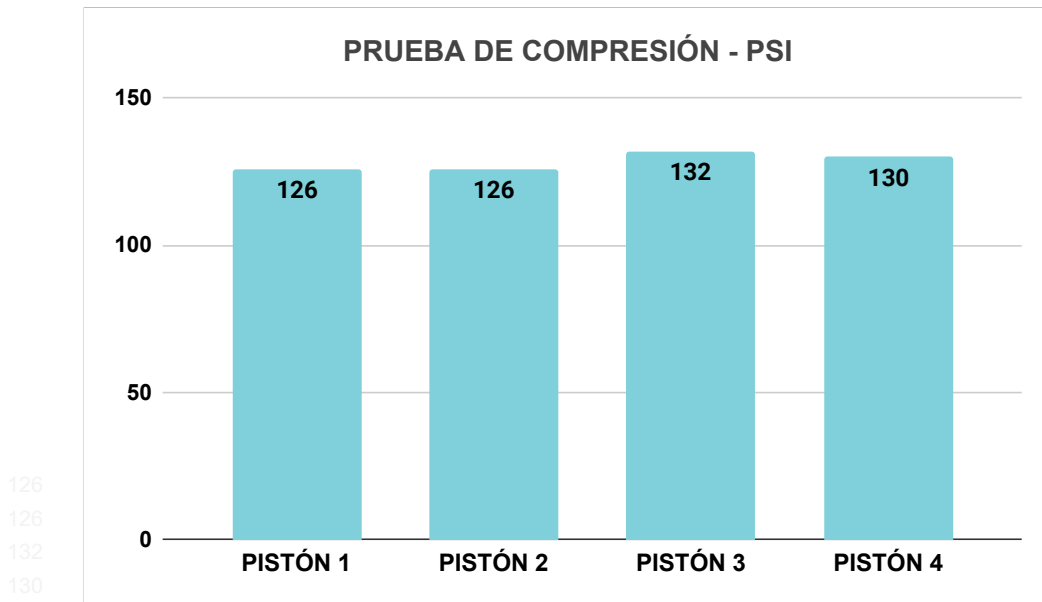
MOTOR Y SISTEMA DE ESCAPE

Diferencia de compresión máxima entre cilindros de: **5%**

**BIEN**

El motor se encuentra en buen estado con una diferencia de compresión dentro de los límites aceptables lo que indica un buen rendimiento y sin signos de desgaste grave

- Presenta fuga de aceite en empaque de tapa válvulas, carter y costado de la repartición del motor. Revisar y corregir.
- Presenta sonido anómalo proveniente de los taqués hidraulicos.
- Se recomienda mantenimiento de aceite y filtros de inmediato.
- Se recomienda cambio de bujías como mantenimiento preventivo.
- Diferencia de compresión dentro de limites sanos para el motor según fabricante.
- Se recomienda realizar sincronización como mantenimiento preventivo, ya que presenta dificultad de encendido en frio.

- Presenta fuga de aceite en empaque de tapa de válvulas, cárter y costado de la repartición del motor. Se recomienda revisión y corrección.
- Sonido anómalo proveniente de los taqués hidráulicos. Se sugiere inspección del tren de válvulas.

- Se recomienda mantenimiento de aceite y filtros de inmediato.
- Cambio preventivo de bujías recomendado por kilometraje.
- Diferencia de compresión dentro de los límites sanos según fabricante.

- Se recomienda realizar sincronización como mantenimiento preventivo, ya que presenta dificultad de encendido en frío.
- Pastillas de freno traseras con desgaste excesivo. Reemplazo inmediato necesario.
