# Informe de peritaje básico

**PMR097**

AUTOS SURA MALL RIO 10

Línea: CX50 GRAND TOURING - AT 2500CC 4X4

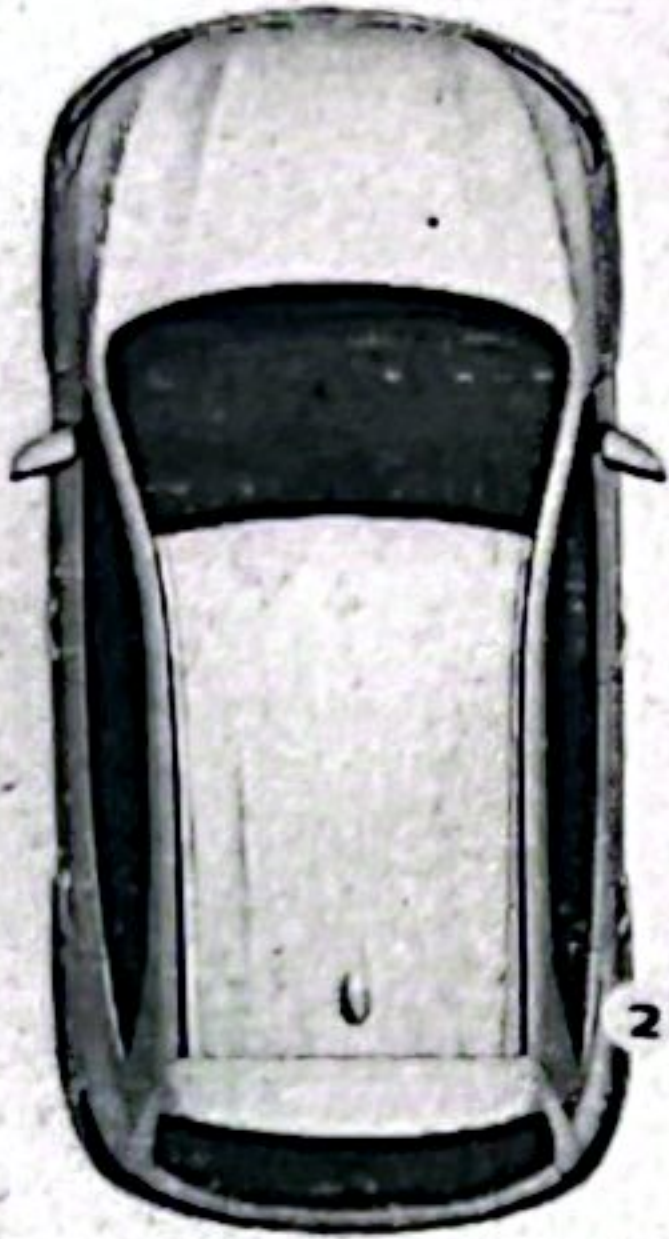
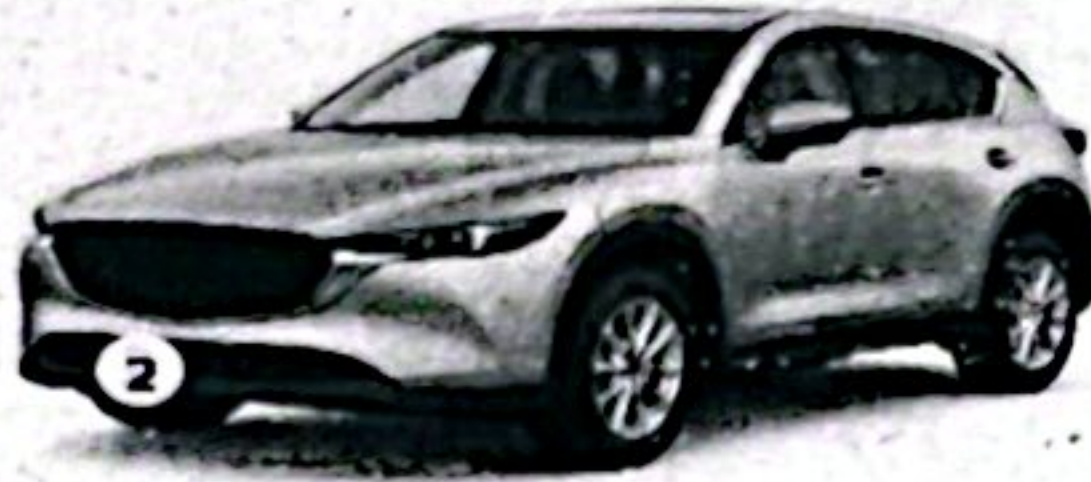
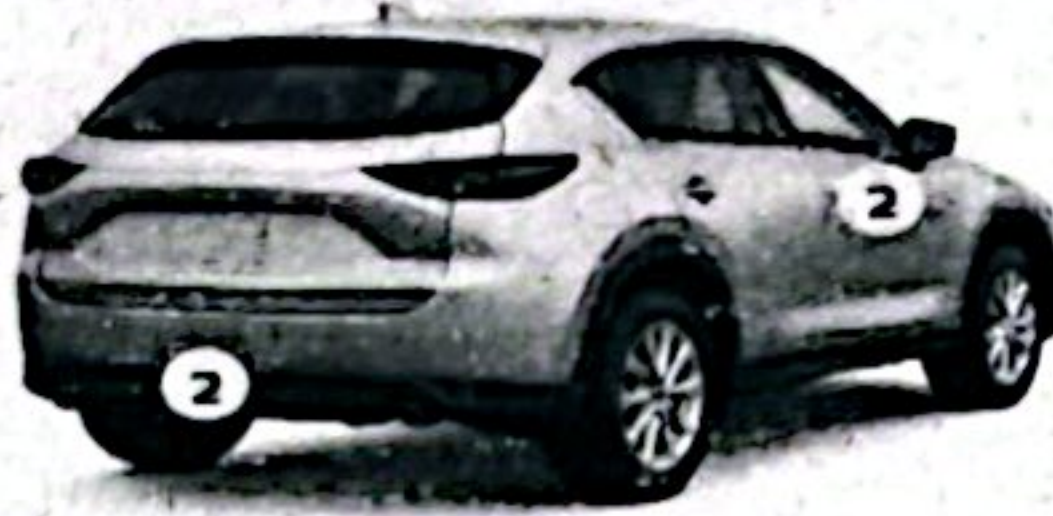
| Costado derecho: | RAYADO |
| Puerta delantera derecha: | RAYADO |

| Paragolpes delantero: | RAYADO |

| Compuerta: | REPINTADO |
| Paragolpes trasero: | RAYADO |

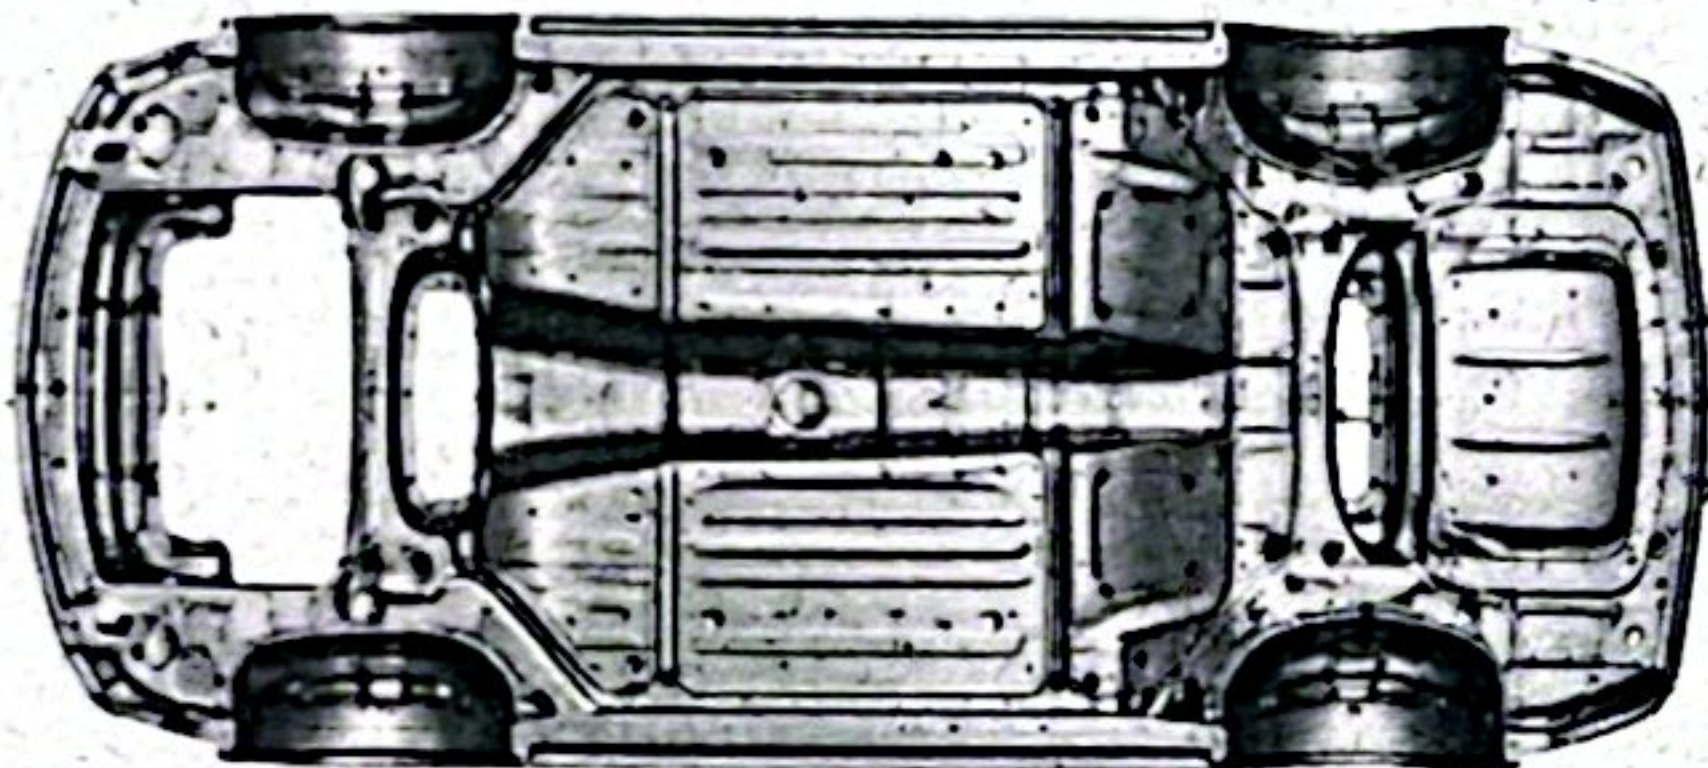
## Chasis

Presenta protector inferior, no se verifica fugas.  
Presenta gancho remolque anclado a puntas
