AVALÚO BASIC UTILITARIO
DEPORTIVO 5P 4X4

KXW985

Tipo:	CAMIONETA PASAJ.
Año:	2022
Marca:	BMW
Referencia 1:	IX
Referencia 2:	[I20] XDRIVE40 M SPORT SUIT
Kilometraje:	44466

N° inspección:
15445

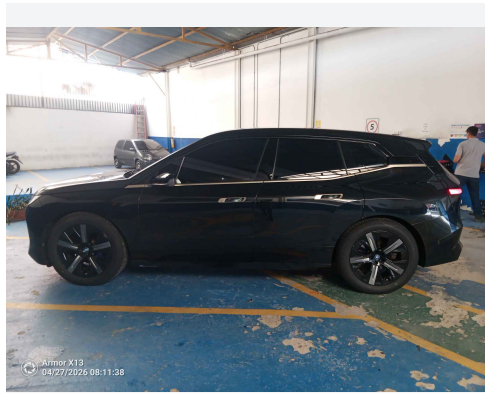
Vista Izquierda

Pieza: Guardabarro
Defecto: Golpe
Observacion: Golpe Leve

Pieza: Puerta trasera
Defecto: Golpe
Observacion: Golpe Leve

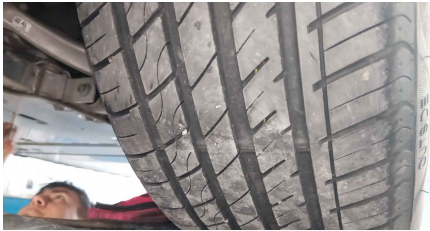
Pieza: Llanta delantera izquierda
Defecto: Profundidad de labrado

Observacion: 80% - Desgaste Normal

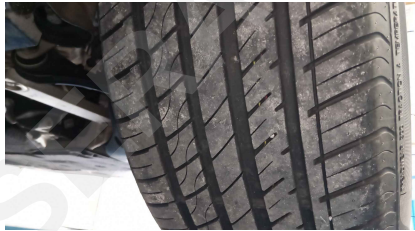
Pieza: Llanta trasera izquierda
Defecto: Profundidad de labrado

Observacion: 80% - Desgaste Normal

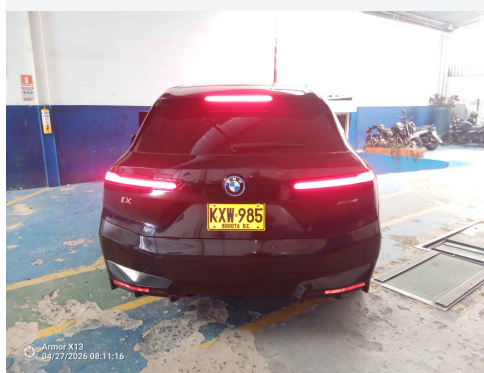
Vista Posterior

Pieza: Quinta puerta
Defecto: Piel naranja
Observacion: Mejorar acabado de intervención

Pieza: Quinta puerta
Defecto: Impurezas
Observacion: Mejorar acabado de intervención

Pieza: Quinta puerta
Defecto: Perdida de brillo
Observacion: Intervención para mejorar

Pieza: Bómpier
Defecto: Impurezas
Observacion: Mejorar acabado de intervención

Pieza: Bómpier
Defecto: Ojos de pez
Observacion: Mejorar acabado de intervención

Pieza: Bómpier
Defecto: Perdida de brillo
Observacion: Intervención para mejorar

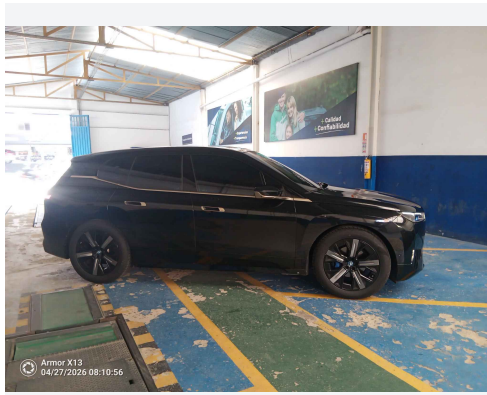
Vista Derecha

Pieza: Costado
Defecto: Golpe
Observacion: Golpe Leve

Pieza: Puerta trasera
Defecto: Golpe
Observacion: Golpe Leve

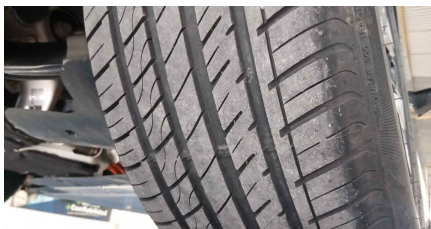
Pieza: Llanta trasera derecha
Defecto: Profundidad de labrado

Observacion: 80% - Desgaste Normal

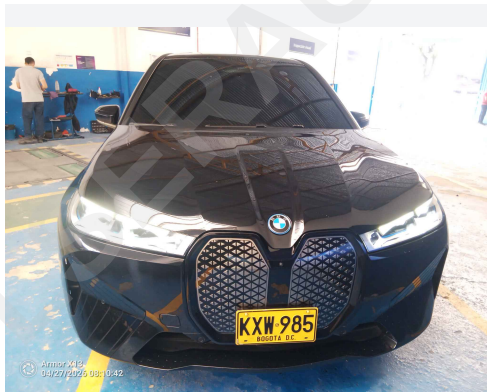
Vista Frontal

Pieza: Bomper delantero
Defecto: Rayas
Observacion: Intervención para mejorar

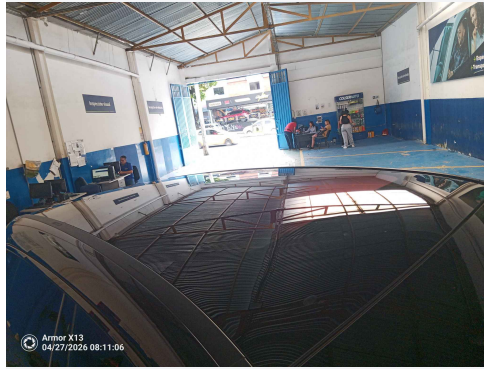
Vista Superior

Dentro de los parámetros normales ✓

Excelente!, la revisión de los componentes de la vista Superior nos indica que no hay ningún defecto en esta parte de tu vehículo.

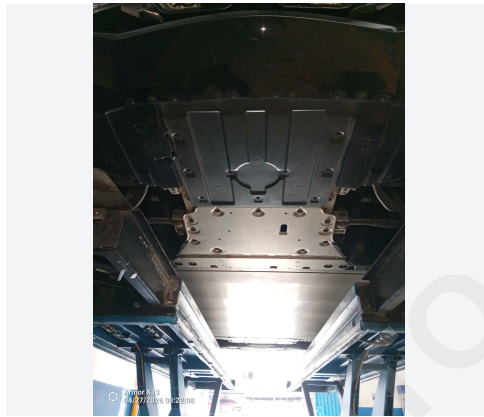
Vista Inferior

Dentro de los parámetros normales ✓

Excelente!, la revisión de los componentes de la vista Inferior nos indica que no hay ningún defecto en esta parte de tu vehículo.

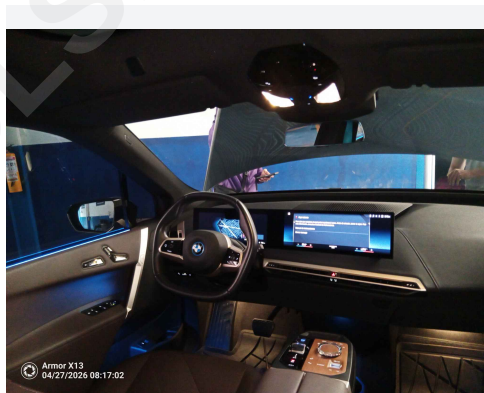
Vista Interior

Dentro de los parámetros normales ✓

Excelente!, la revisión de los componentes de la vista Interior nos indica que no hay ningún defecto en esta parte de tu vehículo.
