Colserauto

Certificado 1045214

Fecha: 30/07/2026 Particular Placa: GLX789  
 Atendido para: 1033014483 24  
 No. Inspección: MEDELLIN - TIVIANOS  
 Centro de Inspección:

## PERITAJE COMERCIAL

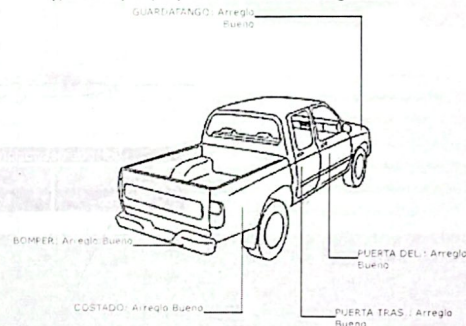
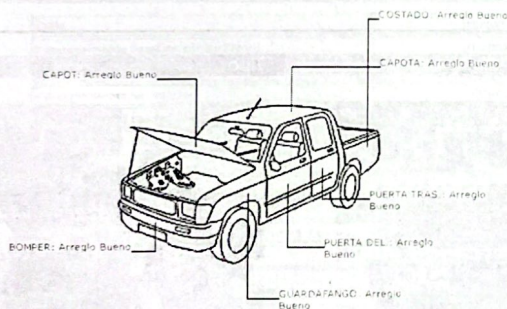
Observaciones: ASEGURABILIDAD SUJETA A POLÍTICAS DE COMPAÑÍAS, VEHÍCULO PRESENTA RAYONES Y SUMIDOS EN SU LATONERÍA, APLICACIÓN DE PINTURA EN PIEZAS SEÑALADAS CON ARREGLOS, SE SUGIERE REALIZAR MANTENIMIENTO PREVENTIVO A CAUCHOS, BUJES, COMPONENTES DE SUSPENSIÓN Y FRENOS, PRESENTA PROTECTORES INFERIORES QUE DIFICULTAN SU INSPECCIÓN VISUAL, EMPAQUES DE PUERTAS DIFICULTAN INSPECCIÓN VISUAL DE PARALES, LEVES FOCOS DE OXIDACIÓN EN PARTE INFERIOR, PUENTE INTERVENIDO, PRESENTA LEVE HUMEDAD EN CARTER, DE ACUERDO A NUESTRO ANALISIS REALIZADO NO SE HALLARON INCONSISTENCIAS EN NUESTRAS BASES DE DATOS, SISTEMAS DE IDENTIFICACIÓN ORIGINALES A LA FECHA DE LA INSPECCIÓN, SE SUGIERE SOLICITAR EL CERTIFICADO DE TRADICIÓN PARA DESCARTAR, MULTAS, EMBARGOS Y OTROS, PARA EFECTOS DE ASEGURABILIDAD Y/O COMERCIALIZACIÓN SE SUGIERE CONFIRMAR DOCUMENTOS E HISTORIAL COMPLETO ANTE ENTIDADES DE CONTROL CORRESPONDIENTES, NUMERO DE VIN NO PUDO SER LEÍDO. Original ( ) Opcional (X) No tiene (X)

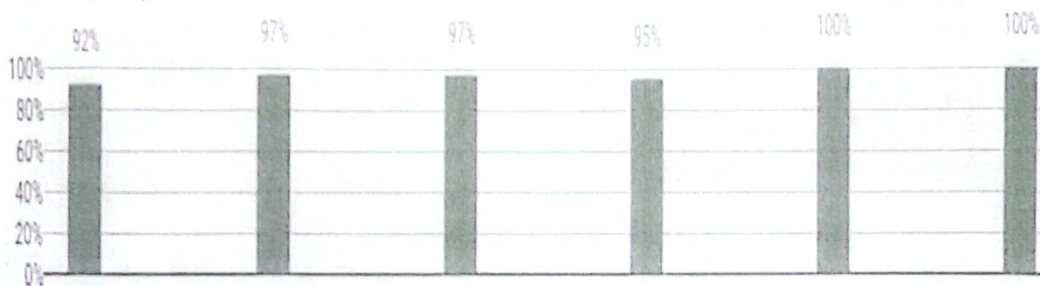
## Relación de compresión relativa

Motor con valores de compresión relativa de 92%, 97%, 97%, 95%, 100%, 100% en Porcentaje, la diferencia de estos es inferior del 20%, registrando valor de diferencia entre el de mayor valor y menor valor de 8%; esto me indica que el motor se encuentra en parámetros normales de funcionamiento, se recomienda realizar una puesta a punto por kilometraje y modelo según el manual de fabricante.
