Fecha	Sede	Servicio
2026-05-06	AUTOS SURA MALL RIO 10	PERITAJE BÁSICO

**Información del vehículo****Marca:** RENAULT**Línea:** LOGAN EXPRESSION - MT 1600CC**Modelo:** 2008**Clase de vehículo:** AUTOMOVIL**Código fasecolda:** 08002224**Cilindraje:** 1598**Tipo de combustible:** GASOLINA**Accesorios:****Vencimiento RTM:** 2026-10-15**Vencimiento** 2027-01-28**Valor asegurado:** 19,700,000**RESULTADO DEL SERVICIO****RECHAZADO****Resumen**

# Informe de peritaje básico

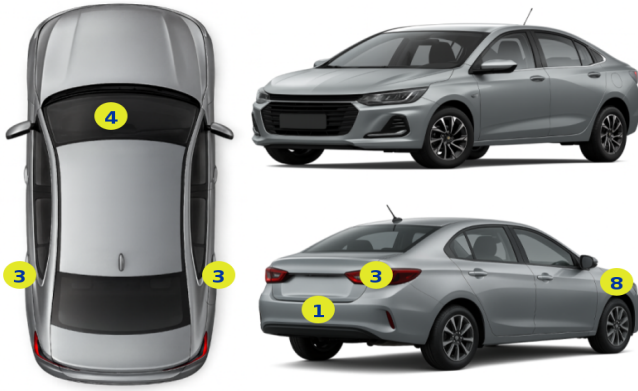
Costado izquierdo:	MAL REPARADO
Estribo izquierdo:	BUENO
Retrovisor izquierdo:	BUENO
Paral central izquierdo:	BUENO
Puerta trasera izquierda:	SUMIDO
Vidrio costado izquierdo:	BUENO
Puerta delantera izquierda:	RAYADO LEVE - SUMIDO
Vidrio puerta trasera izquierda:	BUENO
Guardafango delantero izquierdo:	GOLPE LEVE - RAYADO FUERTE - REPINTADO
Vidrio puerta delantera izquierda:	BUENO
Direccional de retrovisor izquierdo:	BUENO

Costado derecho:	MAL REPARADO - GOLPEADO
Estribo derecho:	RAYADO LEVE
Retrovisor derecho:	BUENO
Paral central derecho:	BUENO
Puerta trasera derecha:	BIEN REPARADO - GOLPE LEVE
Vidrio costado derecho:	BUENO
Puerta delantera derecha:	GOLPE LEVE - RAYADO FUERTE
Vidrio puerta trasera derecha:	BUENO
Guardafango delantero derecho:	GOLPEADO
Vidrio puerta delantera derecha:	BUENO
Direccional de retrovisor derecho:	BUENO

Capó:	REMOVIDO - REPINTADO
Antena:	TIENE
Capota:	RAYADO LEVE - SUMIDO
Boceles:	BUENO
Persiana:	BUENO
Exploradoras:	BUENO
Farola derecha:	BUENO
Portaequipajes:	NO TIENE
Farola izquierda:	BUENO
Paragolpes delantero:	REPINTADO - RAYADO FUERTE
Panorámico delantero:	ROTO
Análisis morfológico:	
Paral panorámico derecho:	BUENO
Paral panorámico izquierdo:	BUENO

Compuerta:	BIEN REPARADO - MAL REPINTADO - RAYADO FUERTE
Stop derecho:	MAL REPARADO
Stop izquierdo:	BUENO
Spoiler trasero:	BUENO
Vidrio compuerta:	BUENO
Llanta de repuesto:	TIENE
Paragolpes trasero:	MAL REPINTADO - DESCUADRADO - RAYADO FUERTE

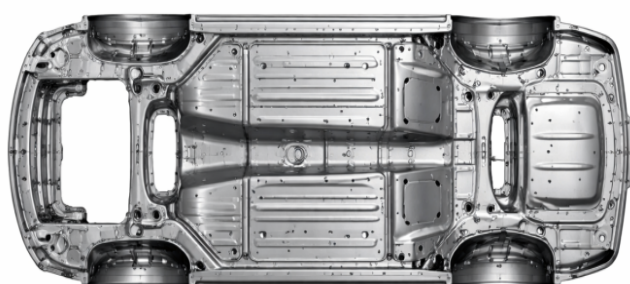
Mofle:	BUENO
Piso baúl:	BUENO
Pane trasero:	BUENO
Fugas de aceite:	UNIÓN CAJA MOTOR - CAJA VELOCIDADES
Troque trasero:	BUENO
Tanque combustible:	BUENO
Punta trasera derecha:	BUENO
Tijera trasera derecha:	NO TIENE
Análisis morfológico:	
Punta trasera izquierda:	BUENO
Tijera trasera izquierda:	NO TIENE

Estribo derecho:	BUENO
Estribo izquierdo:	BUENO
Pisos carrocería:	GOLPE LEVE
Protector inferior:	BUENO
