AVALÚO BASIC
STATION_WAGON

DJP366

Tipo:	CAMPERO
Año:	2012
Marca:	HYUNDAI
Referencia 1:	SANTA FE [2] [FL]
Referencia 2:	GL
Kilometraje:	150571

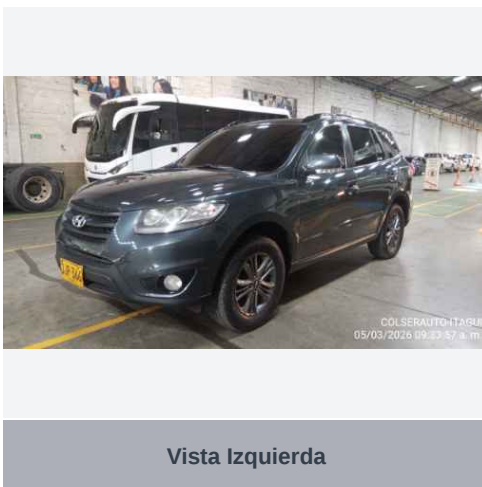
Datos del sistema de vista Izquierda - Mecánica

Pieza: Llanta delantera izquierda
Defecto: Profundidad de labrado

Observacion: 70% - Desgaste Normal

Pieza: Llanta trasera izquierda
Defecto: Profundidad de labrado

Observacion: 50% - Desgaste Normal

Pieza: Costado
Defecto: Intervención
Observacion: Ok

Pieza: Puerta trasera
Defecto: Intervención
Observacion: Ok

Pieza: Puerta delantera
Defecto: Intervención
Observacion: Ok

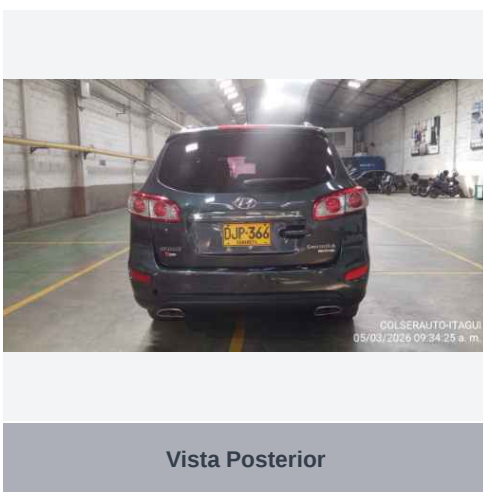
Datos del sistema de vista Posterior - Carrocería

Pieza: Quinta puerta
Defecto: Intervención
Observacion: Ok

Pieza: Bómpier
Defecto: Intervención
Observacion: Ok

Pieza: Stop izquierdo
Defecto: Roto
Observacion: Técnicamente no es viable su reparación

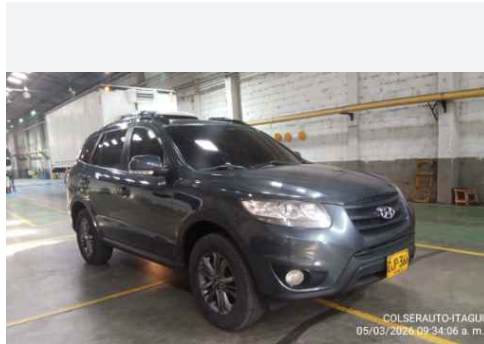
Vista Derecha

Pieza: Costado
Defecto: Intervención
Observacion: Ok

Pieza: Puerta delantera
Defecto: Intervención
Observacion: Ok

Pieza: Puerta trasera
Defecto: Intervención
Observacion: Ok

Pieza: Llanta delantera derecha
Defecto: Profundidad de labrado

Observacion: 70% - Desgaste Normal

Pieza: Llanta trasera derecha
Defecto: Profundidad de labrado
Observacion: 40% - Desgaste Normal

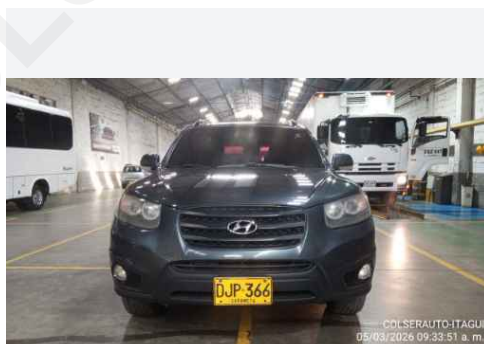
Vista Frontal

Pieza: Bomper delantero
Defecto: Intervención
Observacion: Ok

Pieza: Capot
Defecto: Rayas
Observacion: Intervención para mejorar

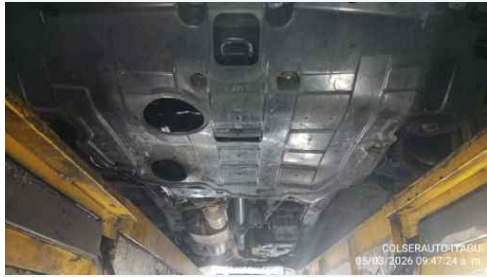
Vista Inferior

Pieza: Carter motor

Defecto: Fuga continua

Pieza: Caja de cambios

Observacion: Realizar intervención

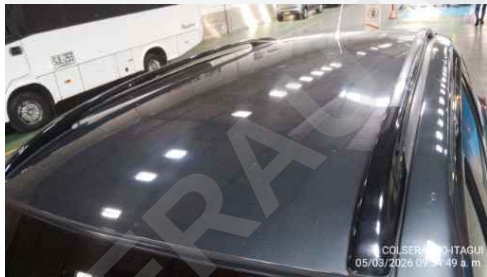
Vista Superior

Dentro de los parámetros normales ✓

Excelente!, la revisión de los componentes de la vista Superior nos indica que no hay ningún defecto en esta parte de tu vehículo.

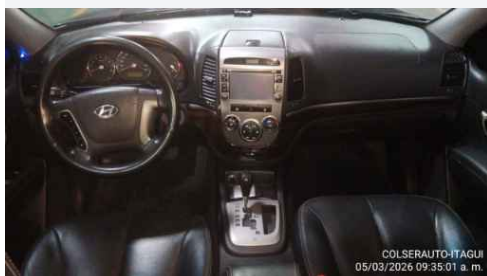
Vista Interior

Dentro de los parámetros normales ✓

Excelente!, la revisión de los componentes de la vista Interior nos indica que no hay ningún defecto en esta parte de tu vehículo.
