**Certificado** 1041446

| Fecha | 26/06/2026 | Placa | LNU680 |

## 23MY Subaru Informe de diagnóstico de vehículo

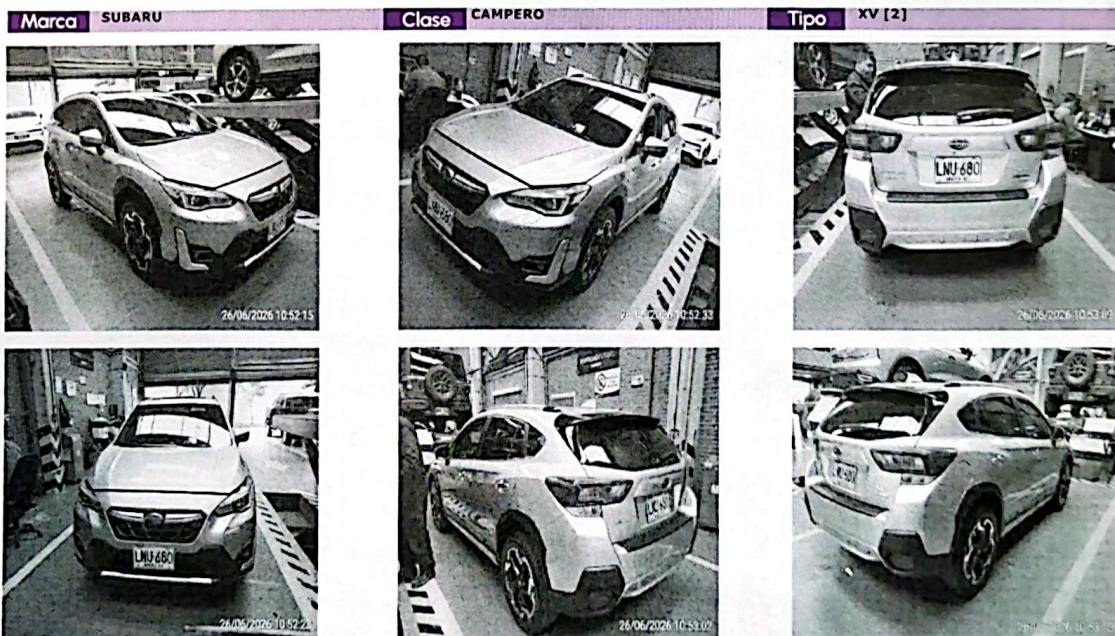
## Fotos vehículo

**Observaciones:** VH PRESENTA SUMIDOS Y RAYONES EN CONITORNO, SE SUGIERE REALIZAR MANTENIMIENTOS EN COMPONENTES DE SUSPENSIÓN POR PROTECTORES, SONIDO IRREGULAR CIERRE TECHO CORREDIZO, DE ACUERDO A NUESTRO ANALISIS REALIZADO NO SE HALLARON INCONSISTENCIAS EN NUESTRAS BASES DE DATOS, PINTURA PRESENTA IMPUREZAS, PINTURA CON ACABADO PIEL NARANJA, SE SUGIERE SOLICITAR EL CERTIFICADO DE TRADICION PARA DESCARTAR, MULTAS, EMBARGOS Y OTROS, REALIZAR VERIFICACIÓN DE HISTORICOS DE MANTENIMIENTO POR KILOMETRAJE, PARA EFECTOS DE ASEGURABILIDAD Y/O COMERCIALIZACION SE SUGIERE CONFIRMAR DOCUMENTOS E HISTORIAL COMPLETO ANTE ENTIDADES DE CONTROL CORRESPONDIENTES,
