# Informe de peritaje básico

## KOZ252

| Fecha | Sede | Servicio |
|---|---|---|
| 2026-07-23 | MOVICENTRO | PERITAJE BÁSICO |

| Línea: | VOYAGE TRENDLINE - TP 1600CC 16V 2AB ABS |

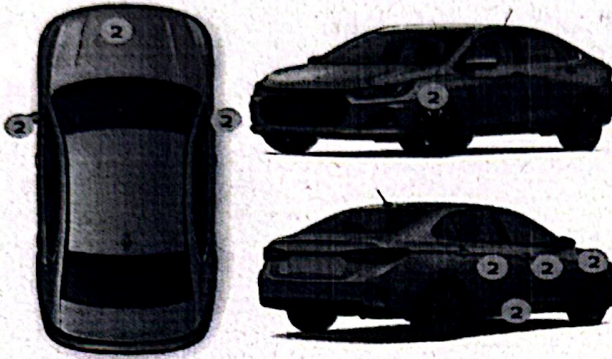
| Retrovisor izquierdo: | RAYADO |
| Puerta trasera izquierda: | SUMIDO |
| Puerta delantera izquierda: | SUMIDO |
| Guardafango delantero izquierdo: | SUMIDO - RAYADO |

| Puerta trasera derecha: | SUMIDO - RAYADO |
| Puerta delantera derecha: | SUMIDO - RAYADO |
| Guardafango delantero derecho: | SUMIDO - RAYADO |

| Paragolpes delantero: | MAL REPINTADO |

| Paragolpes trasero: | MAL REPINTADO |

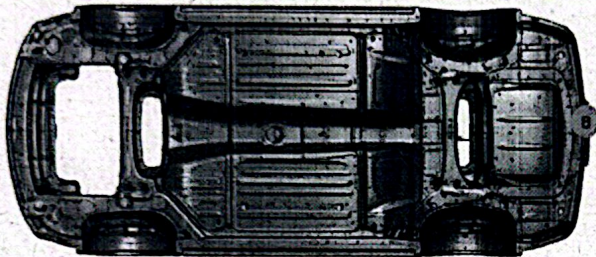
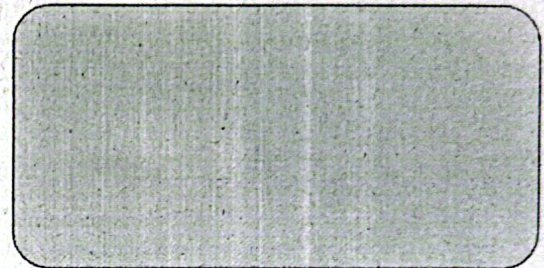
### Observaciones inferior

| Carter: | GOLPE LEVE |

| Faldón trasero: | GOLPEADO |

| Estribo derecho: | GOLPE LEVE |
| Estribo izquierdo: | GOLPE LEVE |
