# Informe de peritaje básico

## FQT327

PERITAJE BÁSICO

Marca: MAZDA

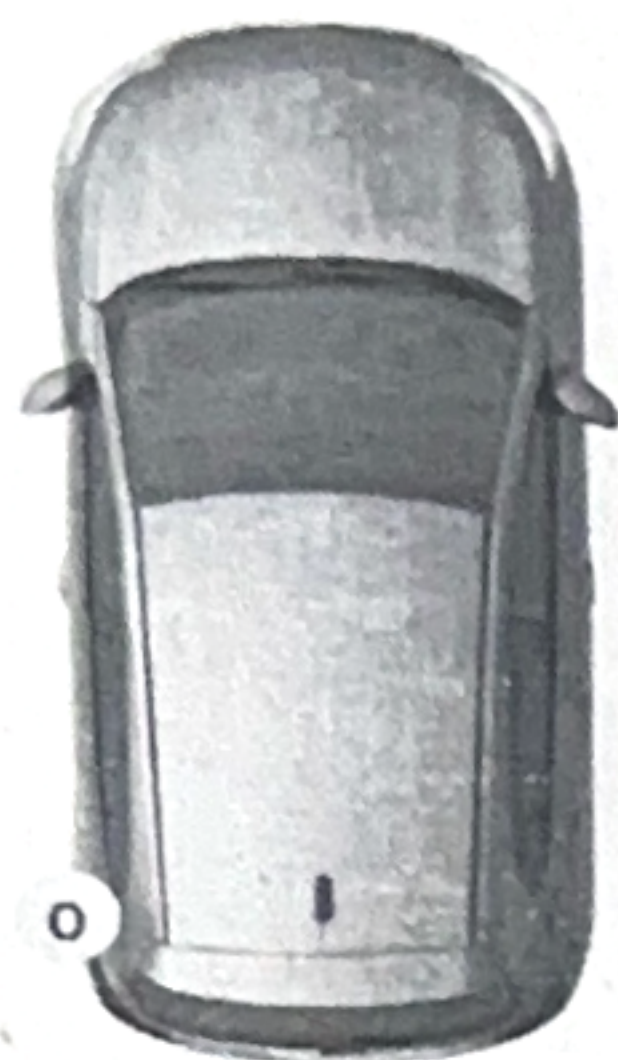
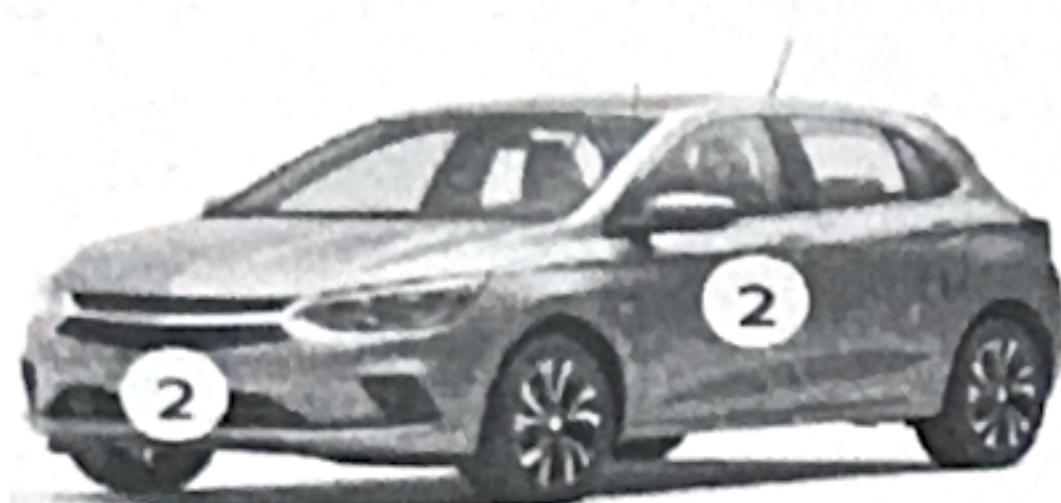
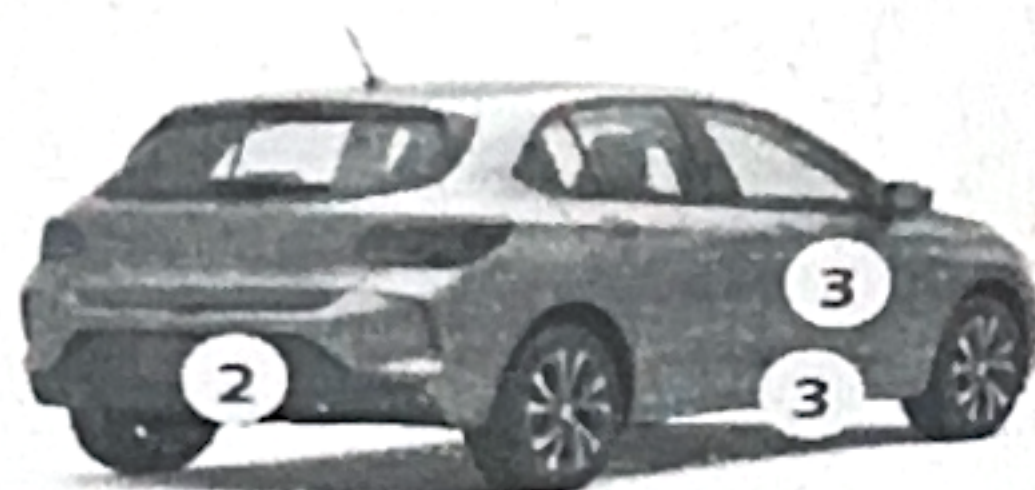
| Costado izquierdo: | BIEN REPARADO POR REMOCIÓN - REMOVIDO |
| Puerta delantera izquierda: | REPINTADO - RAYADO |
| Guardafango delantero izquierdo: | REMOVIDO - REPINTADO |

| Costado derecho: | BIEN REPARADO - MAL REPINTADO |
| Estribo derecho: | MAL REPARADO |
| Puerta trasera derecha: | BIEN REPARADO - MAL REPINTADO |
| Puerta delantera derecha: | MAL REPARADO - DESCUADRADO |

| Paragolpes delantero: | MAL REPINTADO - RAYADO |

| Paragolpes trasero: | MAL REPINTADO - RAYADO |

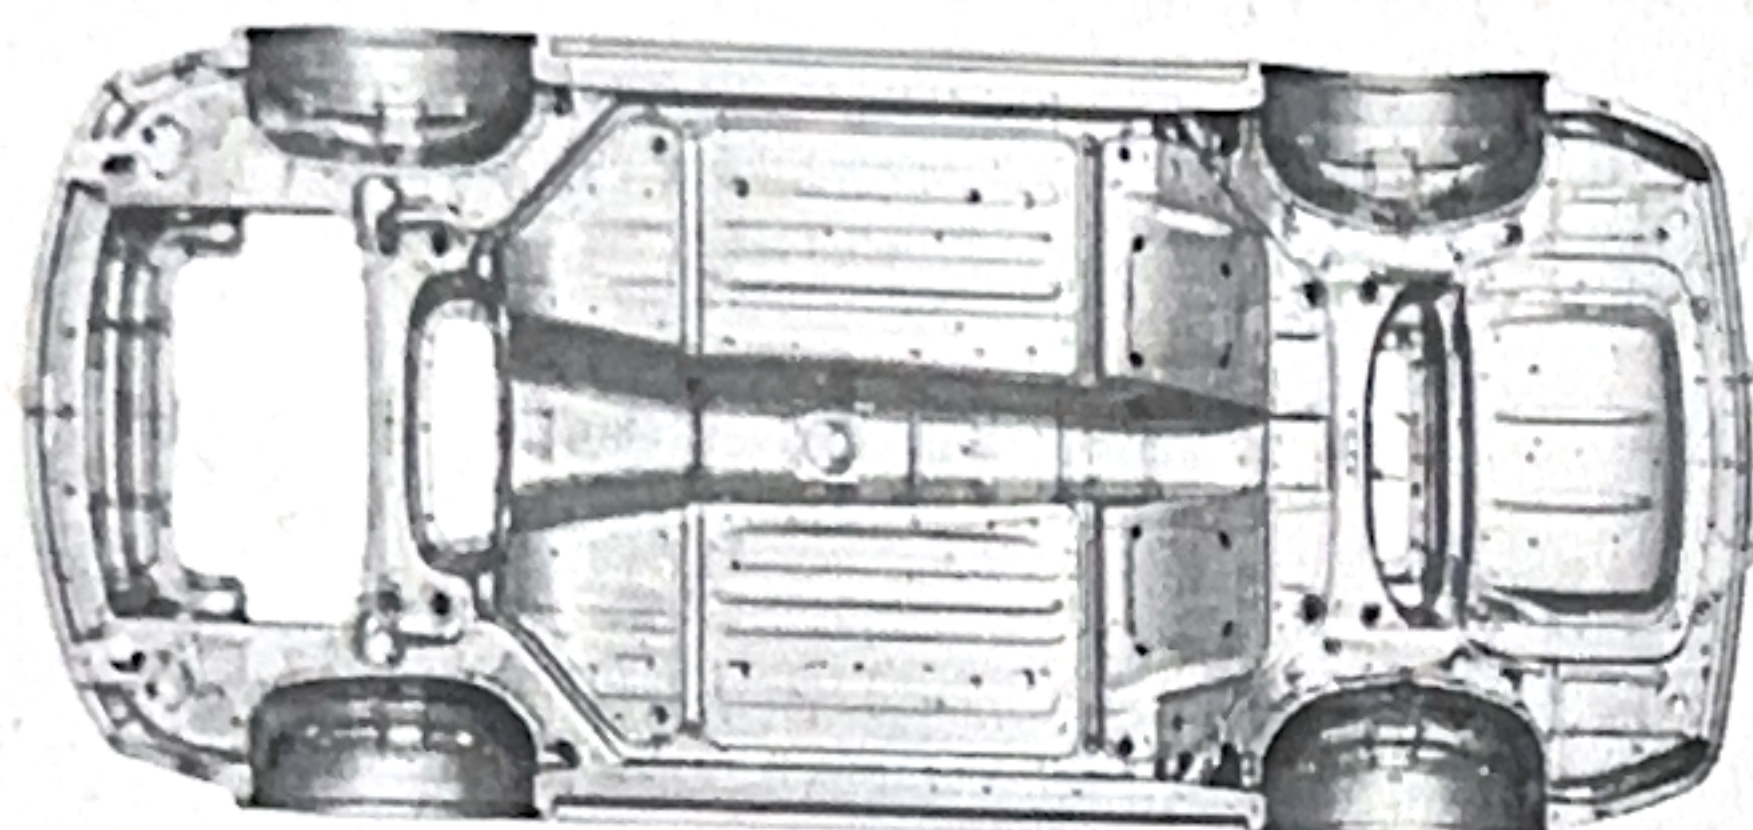
## Chasis

Correa de accesorios con principio de cuarteo

| Pisos carrocería: | GOLPE LEVE |
