# Colserauto

**EMT519**

LIVIANOS CALLE 99

## PERITAJE COMERCIAL

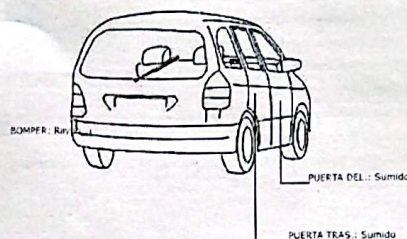
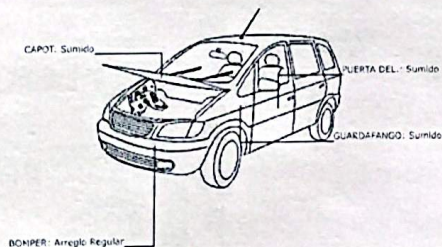
VH PRESENTA SÚRDIDOS Y RAYONES EN CONTORNO, SE SUGIERE REALIZAR MANTENIMIENTOS EN COMPONENTES DE SUSPENSIÓN, CAJA DE VELOCIDADES Y FRENSOS, ASEGURABILIDAD SUJETA A POLÍTICAS DE COMPAÑÍAS, RINES RAYADOS, TAPICERÍA SUCIA, BAJA POTENCIA SISTEMA DE AC (VALIDAR CARGA), SE LIMITA INSPECCIÓN VISUAL EN PARTE BAJA POR PROTECTORES,, DE ACUERDO A NUESTRO ANÁLISIS REALIZADO NO SE HALLARON INCONSISTENCIAS EN NUESTRAS BASES DE DATOS, PINTURA PRESENTA IMPUREZAS, PINTURA CON ACABADO PIEL NARANJA, SE SUGIERE SOLICITAR EL CERTIFICADO DE TRADICIÓN PARA DESCARTAR, MULTAS, EMBARGOS Y OTROS, REALIZAR VERIFICACIÓN DE HISTÓRICOS DE MANTENIMIENTO POR KILOMETRAJE, PARA EFECTOS DE ASEGURABILIDAD Y/O COMERCIALIZACIÓN SE SUGIERE CONFIRMAR DOCUMENTOS E HISTORIAL COMPLETO ANTE ENTIDADES DE CONTROL CORRESPONDIENTES,

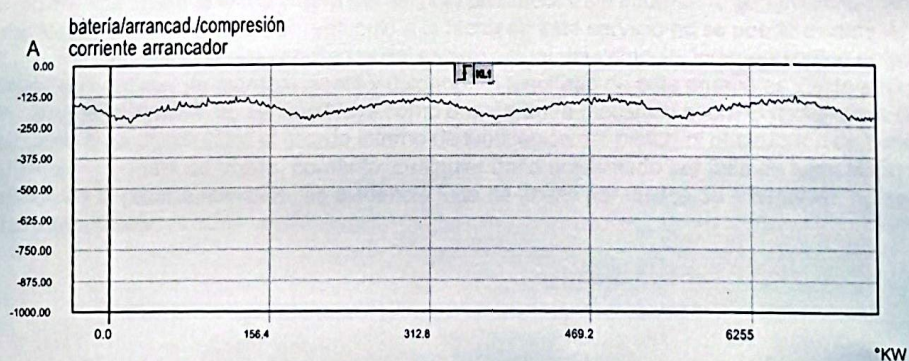
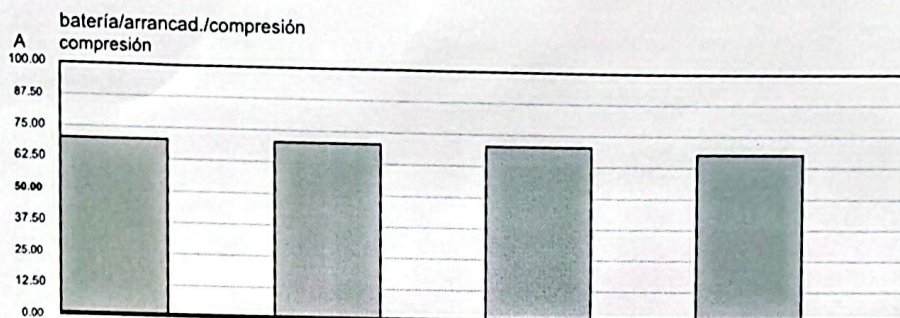
Motor con valores de compresión relativa de 63.5 - 60.1 - 63.5 - 55.1 en Amperios, la diferencia de estos es inferior del 20%, registrando valor de diferencia entre el de mayor valor y menor valor de 8.4 Amperios equivalente al 14%; esto me indica que el motor se encuentra en parámetros normales de funcionamiento
