No. DE SERVICIO **P034560002434**

N° INSPECCION	4959298	TURNO	00	IAZ346
FECHA	10 Feb 2026			
CENTRO INSPECCION	AUTOMAS MEDELLIN LAURELES			
SOLICITADO POR	MAXIAUTOS INVERSIONES SAS			
SERVICIO SOLICITADO	PERITAJE DIAMANTE LIVIANO			
VALOR MERCADO	5 35.400.000	COD. FASECOLDIA	99201119	
VALOR AUTOMÁS	5 34.900.000	VALOR FASECOLDIA	5 35.400.000	
VALOR ACCESORIOS	5 170.001			
RESULTADO	VEHICULO EN ESTANDAR

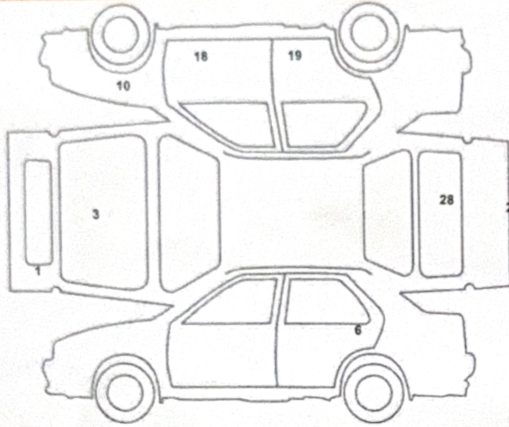
Revisión Visual

NOVEDADES DE INSPECCIÓN : ; ; REVISADO; SISTEMAS DE SEGURIDAD ORIGINALES HASTA LA FECHA DE INSPECCION; VEHICULO PRESENTA SUMIDOS Y ARYONES EN CARROCERIA Y PARTES BAJAS, DEPOSITO DE REFRIGERANTE REGULAR, SE SUGUIERE CAMBIO DE LLANTAS YA QUE ESTA EN EL TOPE LABORADO DEL FABRICANTE.

1	BOMPER DELANTERO	BIEN REPINTADO
2	BOMPER TRASERO	MAL REPINTADO
3	CAPOT	BIEN REPINTADO
6	COSTADO IZQUIERDO	MAL REPINTADO
10	G/FANGO DEL DERECHO	BIEN REPINTADO
18	PUERTA DELANTERA DER	MAL REPINTADO
19	PUERTA TRASERA DER.	BIEN REPINTADO
28	TAPA BAUL/COMPUERTA	SUMIDO
