# Informe de peritaje básico

KPU191

AUTOS SURA MALL RIO 10

PERITAJE BÁSICO

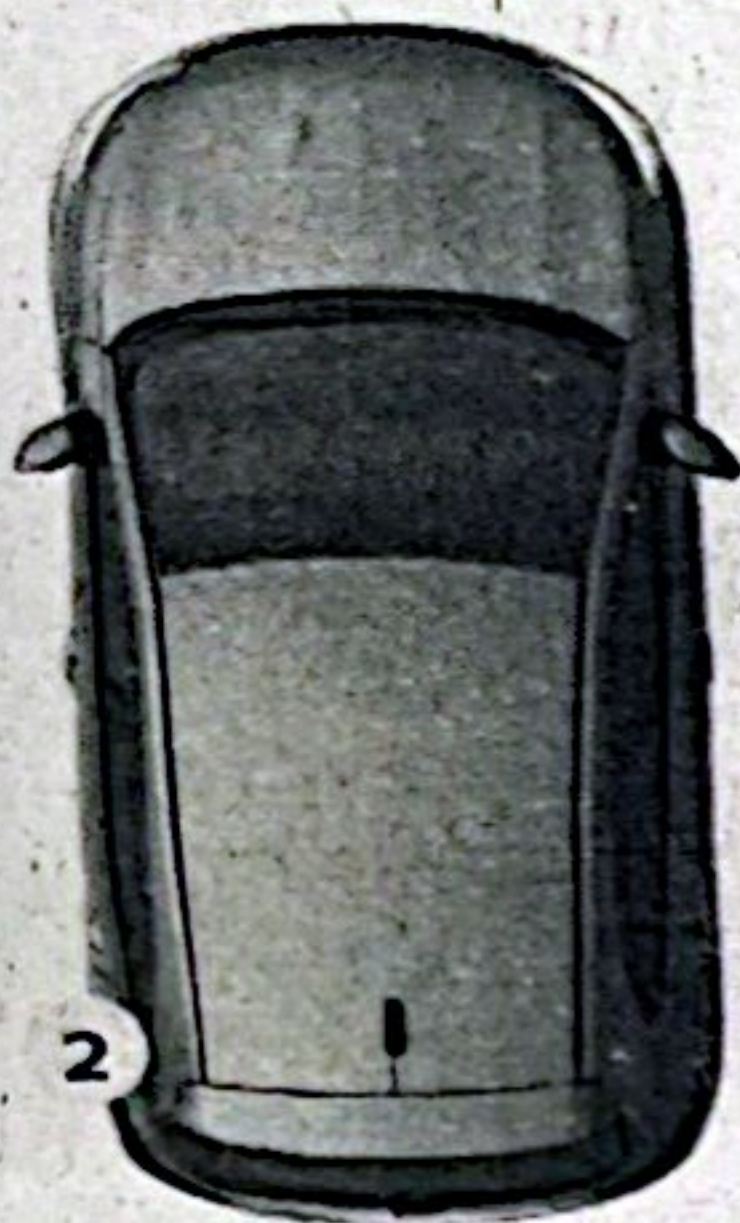
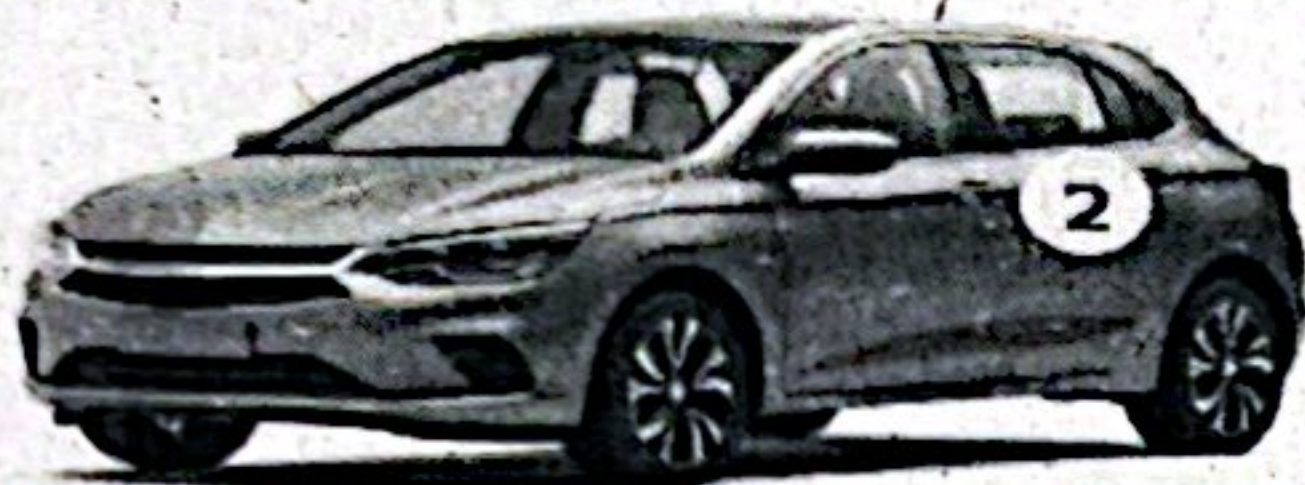
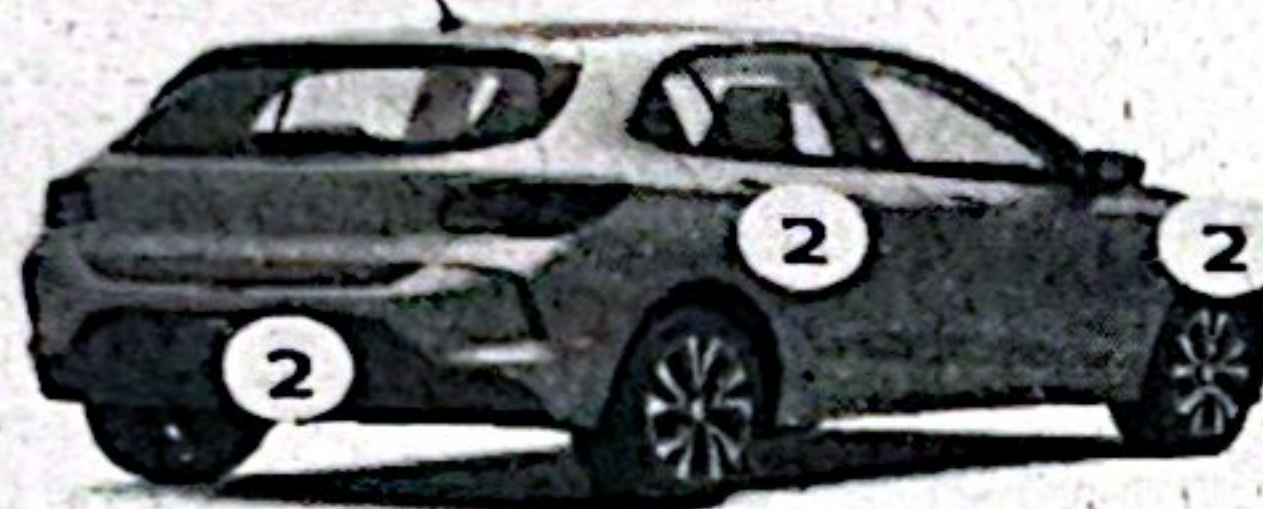
Carrocería

Mala entonación en aplicación de pintura.

| Costado izquierdo: | SUMIDO - RAYADO |
| Puerta trasera izquierda: | RAYADO |
| Puerta delantera izquierda: | SUMIDO |

| Costado derecho: | GOLPE LEVE |
| Estribo derecho: | BIEN REPARADO |
| Puerta trasera derecha: | RAYADO |
| Puerta delantera derecha: | REMOVIDO - MAL REPINTADO - SUMIDO |
| Guardafango delantero derecho: | RAYADO - SUMIDO |

| Capota: | SUMIDO |
| Paragolpes delantero: | MAL REPINTADO |

| Paragolpes trasero: | RAYADO - REPINTADO PARCIAL - MAL REPINTADO |
