**CERTIFICADO** 1035205

| FECHA: | 5/06/2026 | PLACA: | KUR716 |

PERITAJE COMERCIAL

| MARCA | MAZDA | TIPO PINTURA | Metalizada |

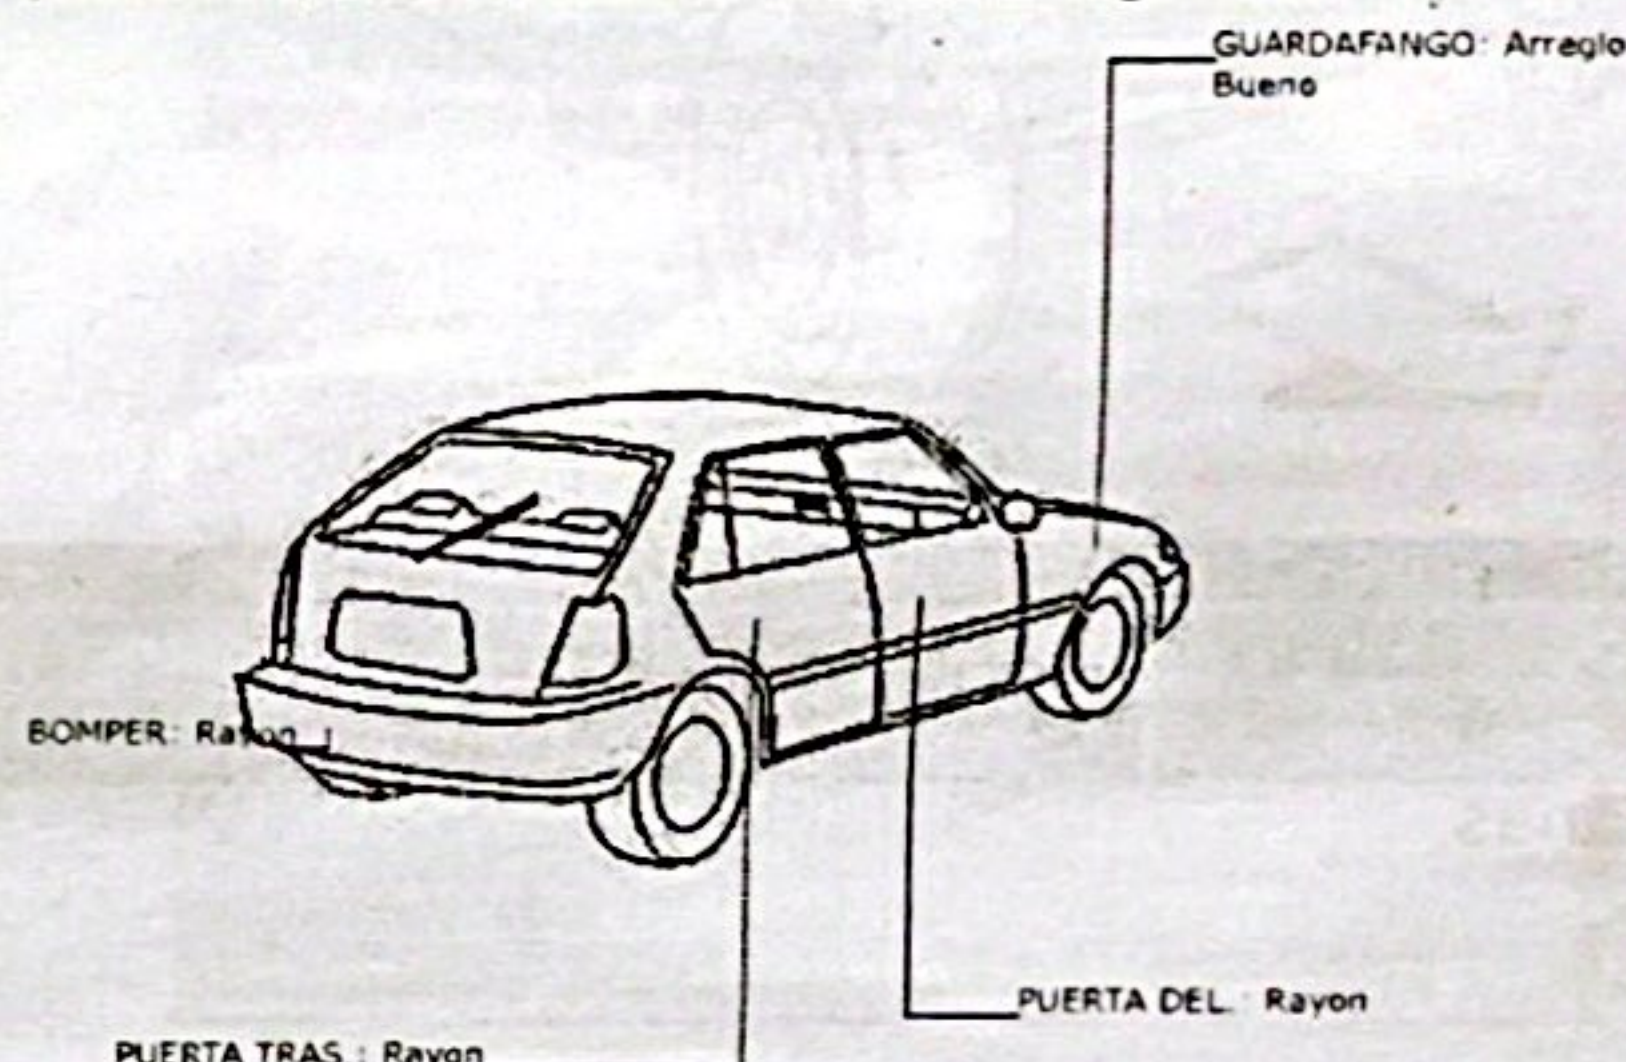
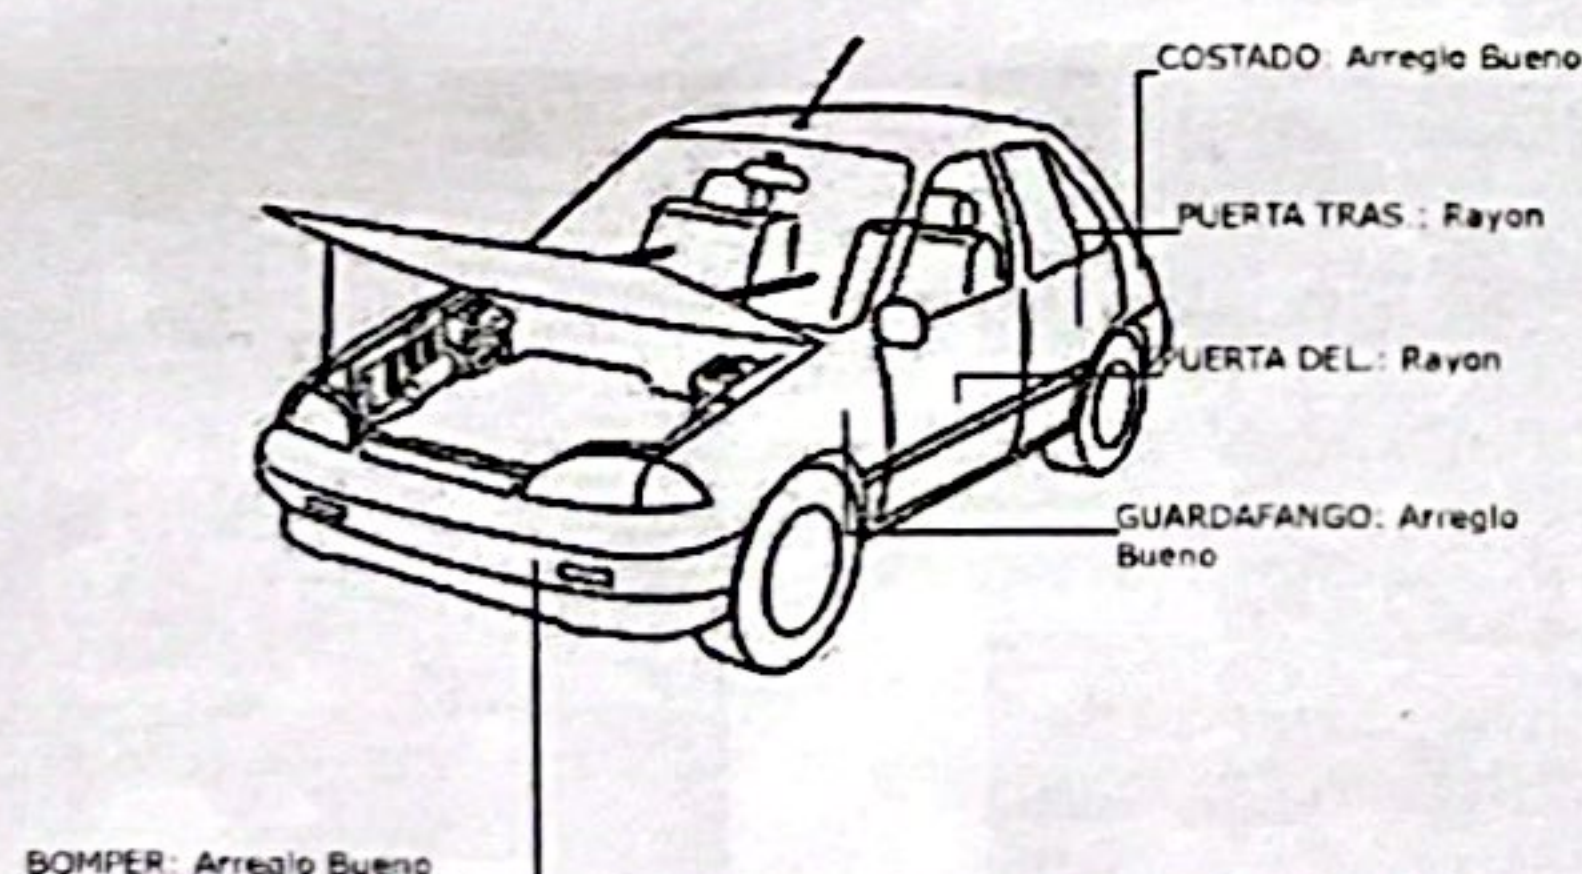
ASEGURABILIDAD SUJETA A POLÍTICAS DE COMPAÑÍA, APLICACIÓN DE PINTURA EN PIEZAS SEÑALADAS CON ARREGLO, RAYONES Y SUMIDOS EN PIEZAS DE CARROCERÍA, SE SUGIERE REALIZAR MANTENIMIENTOS PREVENTIVOS A BUJES, CAUCHOS, COMPONENTES DE SUSPENSIÓN, DIRECCIÓN Y FRENOS, SE DESCONOCE PARTE INFERIOR POR PROTECTORES, , DE ACUERDO A NUESTRO ANÁLISIS REALIZADO NO SE HALLARON INCONSISTENCIAS EN NUESTRAS BASES DE DATOS, SISTEMAS DE IDENTIFICACIÓN ORIGINALES A LA FECHA DE LA INSPECCIÓN, VEHÍCULO NO PASA PISTA POR LO TANTO DATOS NO SE VEN REFLEJADOS EN EL INFORME, SE SUGIERE SOLICITAR EL CERTIFICADO DE TRADICIÓN PARA DESCARTAR, MULTAS, MULTAS Y OTROS, NO SE REALIZAN PRUEBAS A LA CAJA DE CAMBIOS AUTOMÁTICA O TRIPTRONICA, SE SUGIERE REALIZAR SU VERIFICACION EN TALLERES ESPECIALIZADOS, PARA EFECTOS DE ASEGURABILIDAD Y/O COMERCIALIZACION SE SUGIERE CONFIRMAR DOCUMENTOS E HISTORIAL COMPLETO ANTE ENTIDADES DE CONTROL CORRESPONDIENTES,

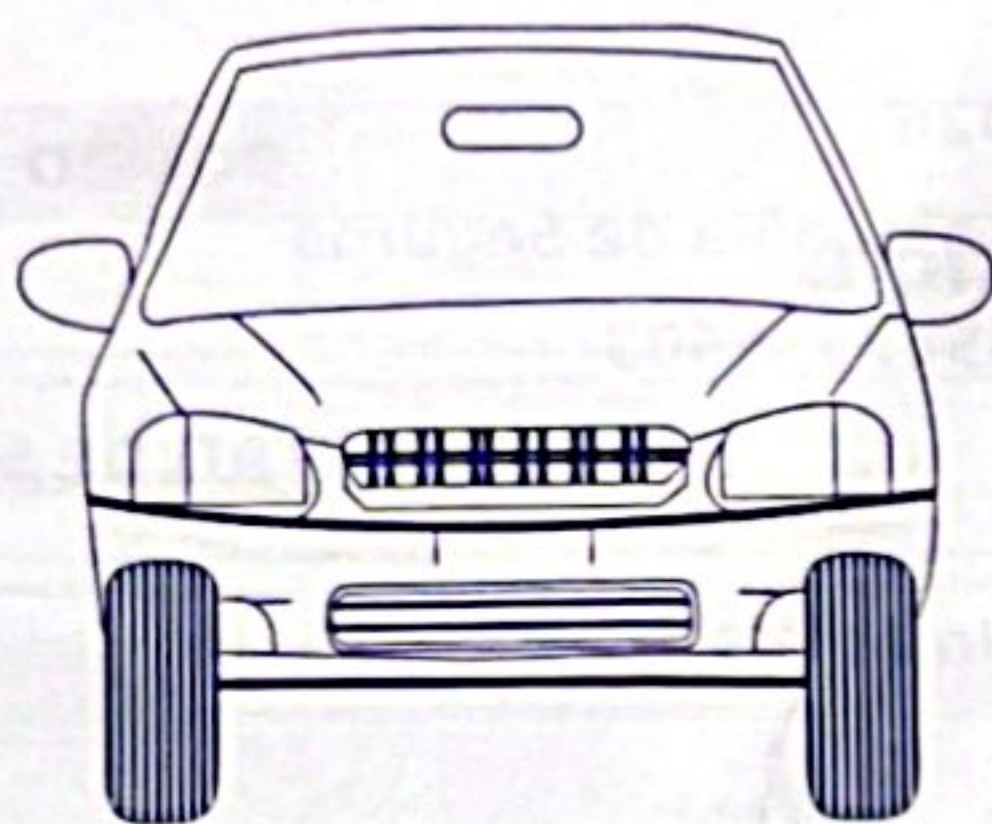
## RUEDAS DELANTERAS

| (%) PORCENTAJE EFICACIA DE FRENADO | | |

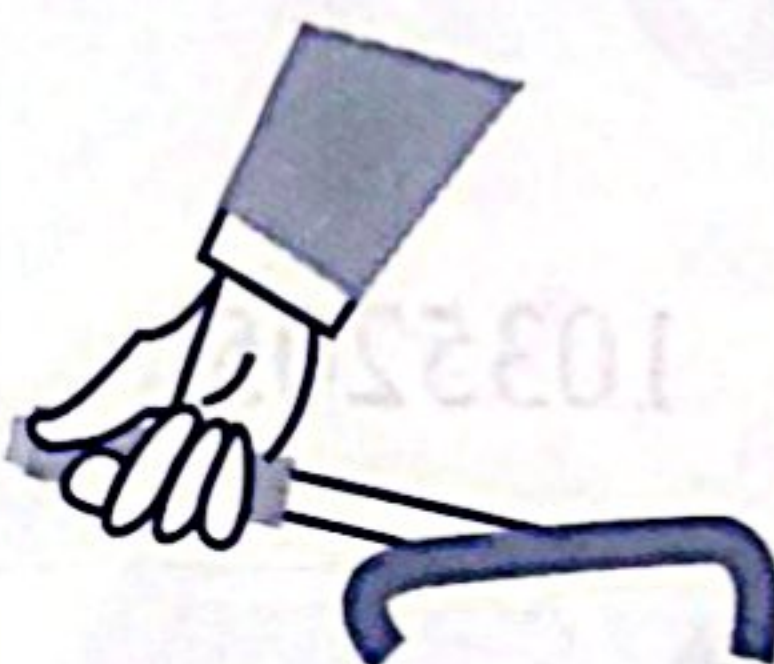
## FRENO AUXILIAR

| (%) PORCENTAJE EFICACIA DE FRENADO | | |

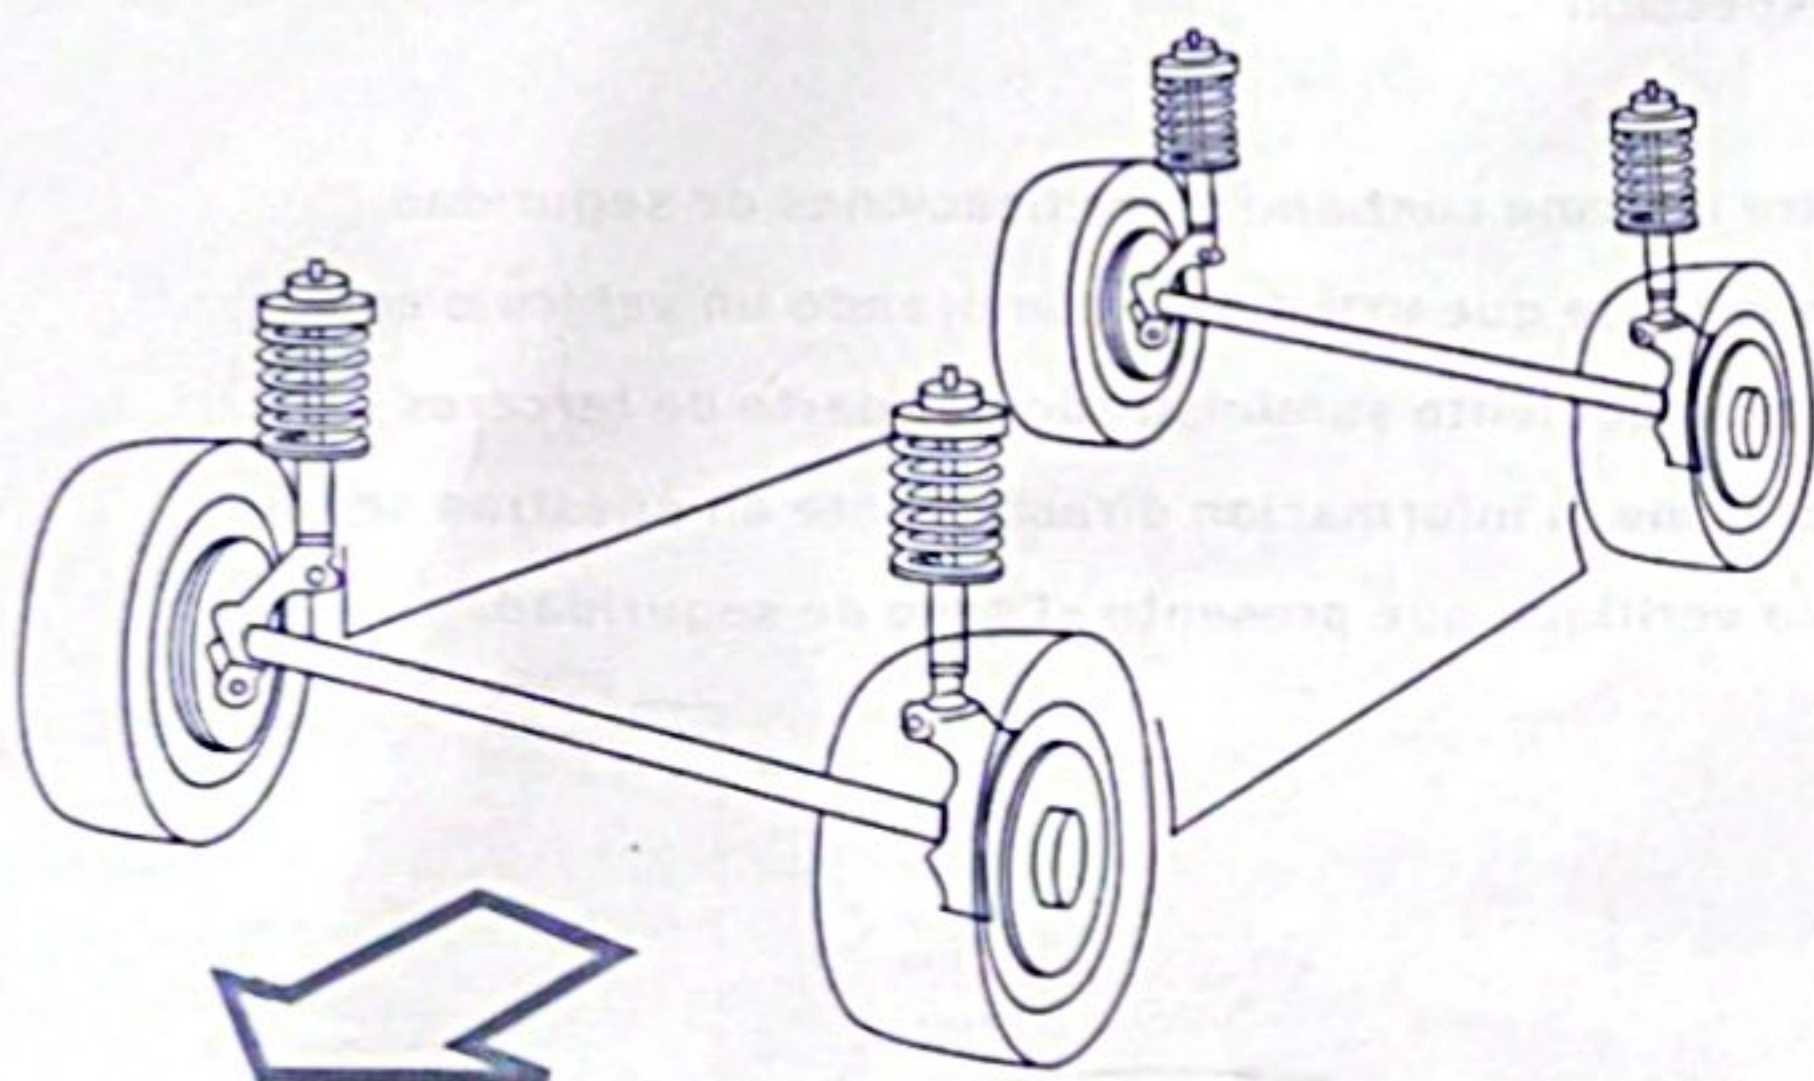
# SUSPENSIÓN

| (%) PORCENTAJE EFICACIA DE SUSPENSIÓN | | |

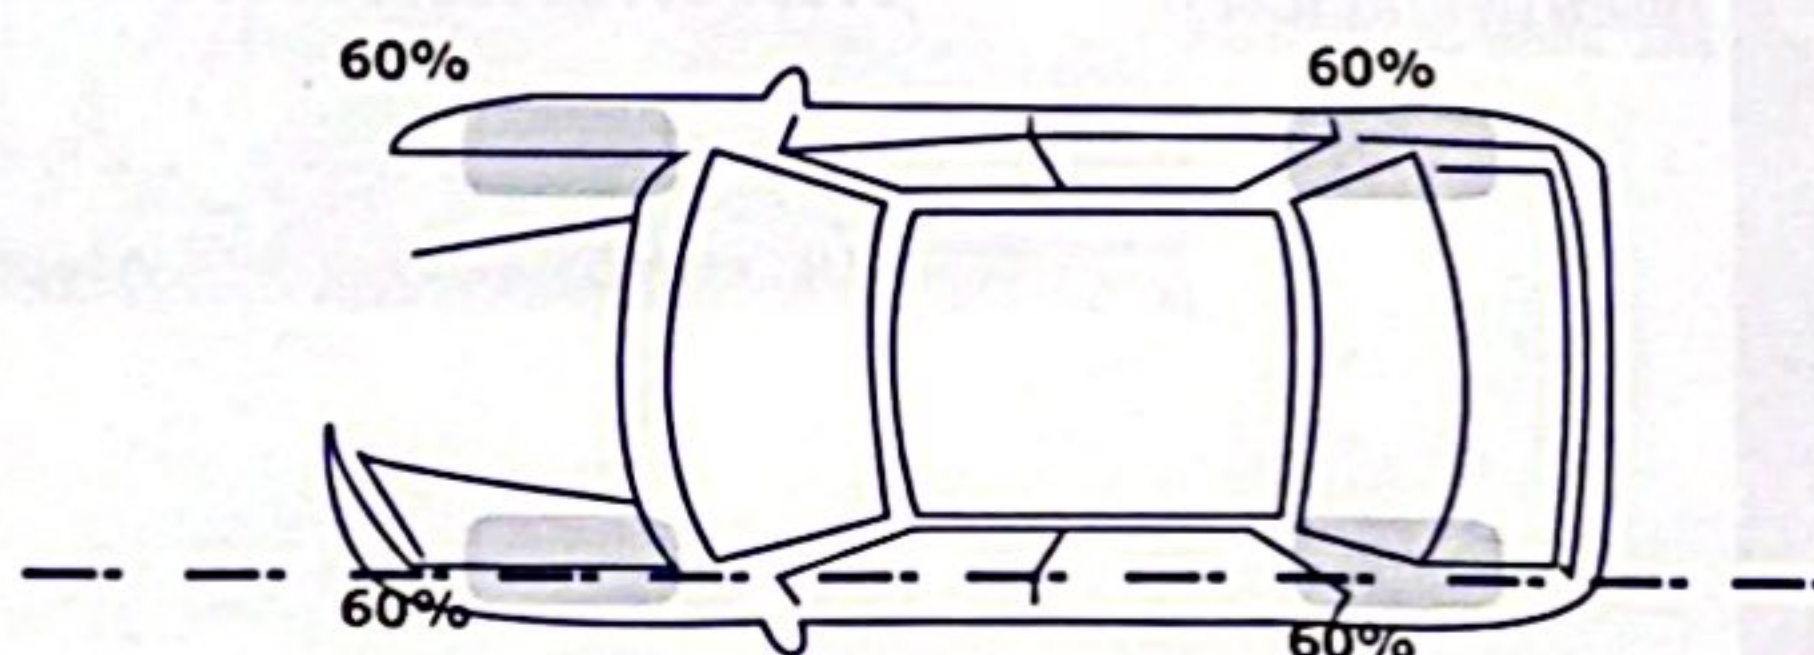
# ALINEACIÓN Y LLANTAS

| (%) VIDA ÚTIL DE LAS 4 LLANTAS | | |

| VALOR DE DESVIACIÓN EN METROS POR KILOMETRAJE | | |
