# Informe de peritaje básico

## KHR652

Línea: TIIDA HB PREMIUM - AT 1800CC 2 AB ABS

Modelo: 2012

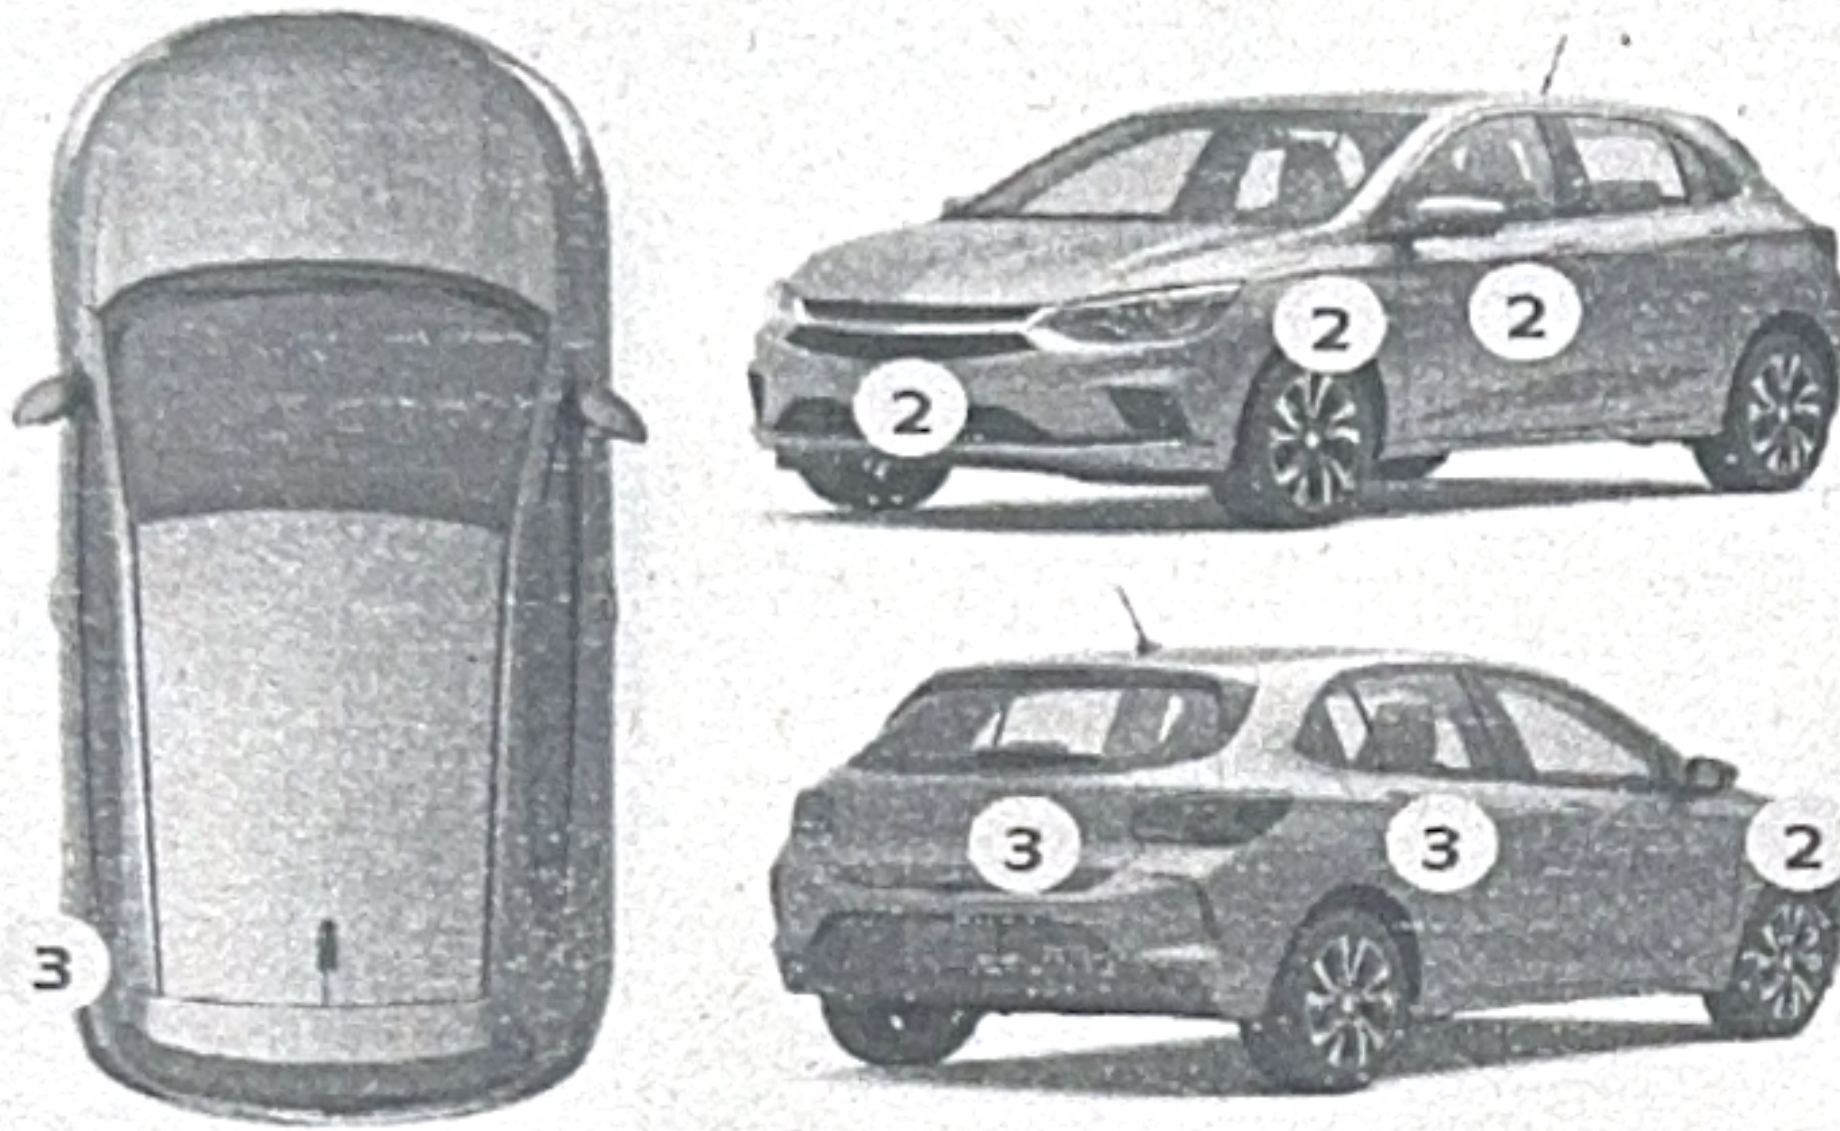
| Costado izquierdo: | MAL REPARADO |
| Puerta trasera izquierda: | BIEN REPARADO |
| Puerta delantera izquierda: | RAYADO - SUMIDO |
| Guardafango delantero izquierdo: | RAYADO |

| Costado derecho: | BIEN REPARADO |
| Paral central derecho: | BIEN REPARADO - REPINTADO PARCIAL |
| Puerta trasera derecha: | MAL REPARADO |
| Puerta delantera derecha: | BIEN REPARADO - MAL REPINTADO |
| Guardafango delantero derecho: | RAYADO |

| Capó: | BIEN REPARADO - GOLPE LEVE |
| Capota: | SUMIDO |
| Paragolpes delantero: | REPINTADO - RAYADO |
| Paral panorámico derecho: | REPINTADO |

| Compuerta: | MAL REPARADO |
| Paragolpes trasero: | REPINTADO |

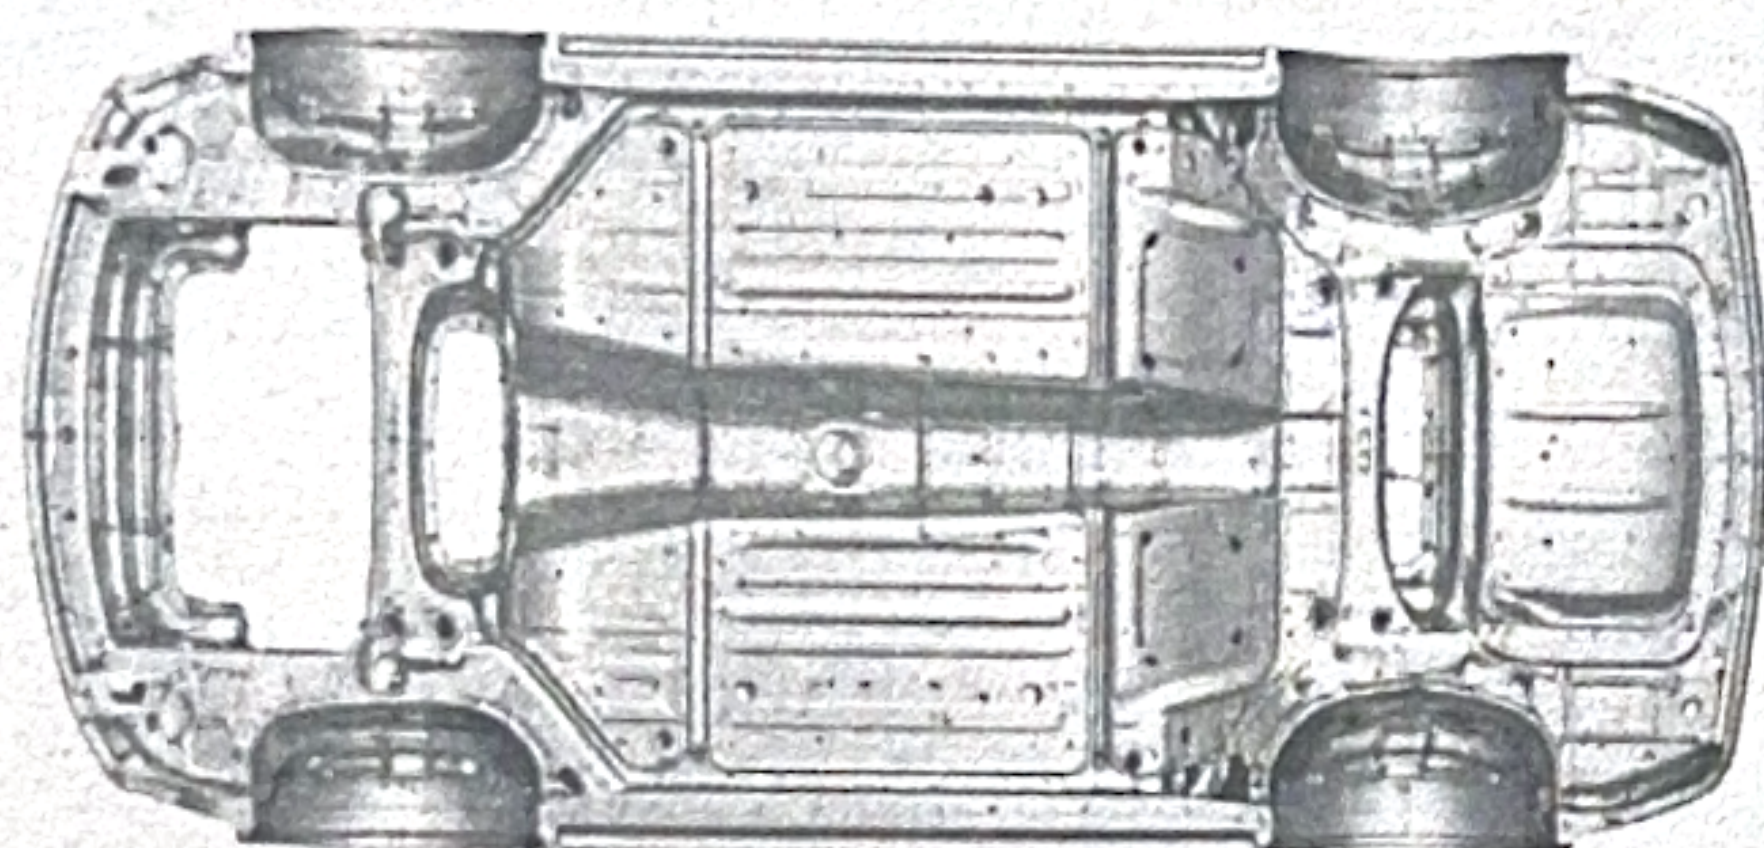
## Chasis

| Fugas de aceite: | TAPA VALVULAS |

| Pisos carrocería: | GOLPE LEVE |
