19547

KST784

REVISIÓN VISUAL

DESCRIPCION : HYUNDAI GRAVITI ADVANCE
TP 1600CC 5P 4AB ABS AA

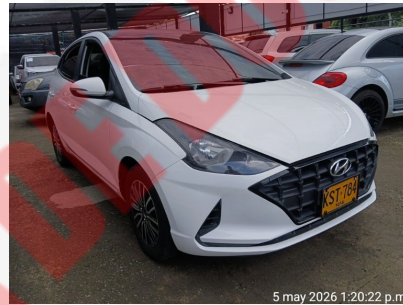
PANEL TRASERO	DEFORMACION MEDIA
BOMPER DELANTERO	REGULAR ESTADO
PUERTA DELANTERA LH	DEFORMACION MEDIA
PUERTA TRASERA LH	MAL REPARADO
TAPA BAUL	BIEN REPARADO
COSTADO LH	MAL REPARADO
BOMPER TRASERO	BIEN REPARADO
COSTADO RH	MAL REPARADO
PUERTA TRASERA RH	MAL REPARADO
PUERTA DELANTERA RH	MAL REPARADO
CAPOT	BIEN REPARADO
CAPOTA	SUMIDO

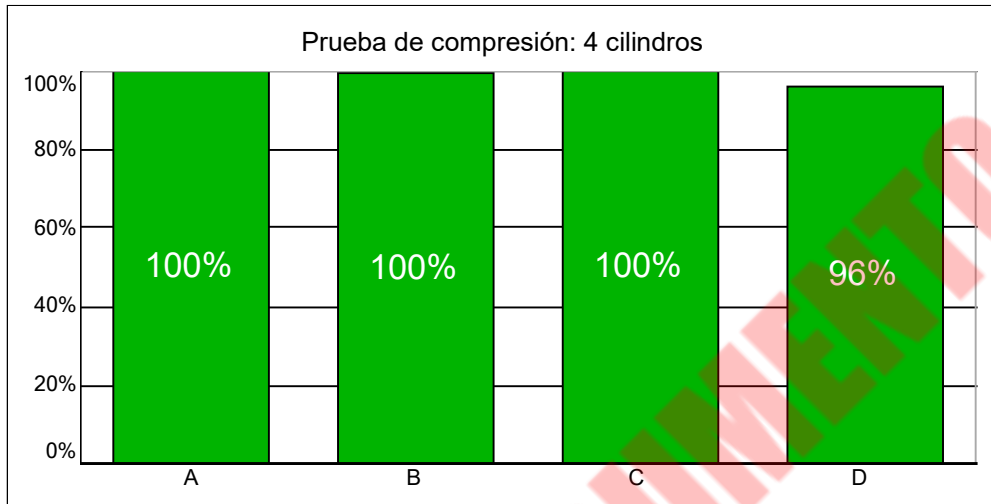
Prueba de compresión

Resultado: Aprobado

COMPRESIÓN DE MOTOR DENTRO DE LOS PARÁMETROS, LA MÁXIMA DIFERENCIA ENTRE LOS PISTONES NO DEBE SER SUPERIOR AL 20% PARA ESTE LA MEDICIÓN FUE DEL 4%, SE EVIDENCIA FUGAS AL MOMENTO DE LA REVISION DE MOTOR POR TAPA DE DISTRIBUCION, NO SE VERIFICAN COMPONENTES INTERNOS DE LA CAJA DE VELOCIDADES, REALIZAR MANTENIMIENTOS PREVENTIVOS DE ACUERDO AL KILOMETRAJE O CASA FABRICANTE.
