LGS564

PERITAJE BÁSICO

Marca: TOYOTA
 Línea: COROLLA [12] [FL] SE-G HYBRID - TP
 1800CC 7AB ABS TC CT
 Modelo: 2023
 Clase de vehículo: AUTOMOVIL
 Código fasecolda: 09001146
 Cilindraje: 1798
 Tipo de combustible: GASO ELEC
 Accesorios:
 Vencimiento RTM: NO APLICA
 Vencimiento 2026-12-11
 Valor asegurado: 114,600,000

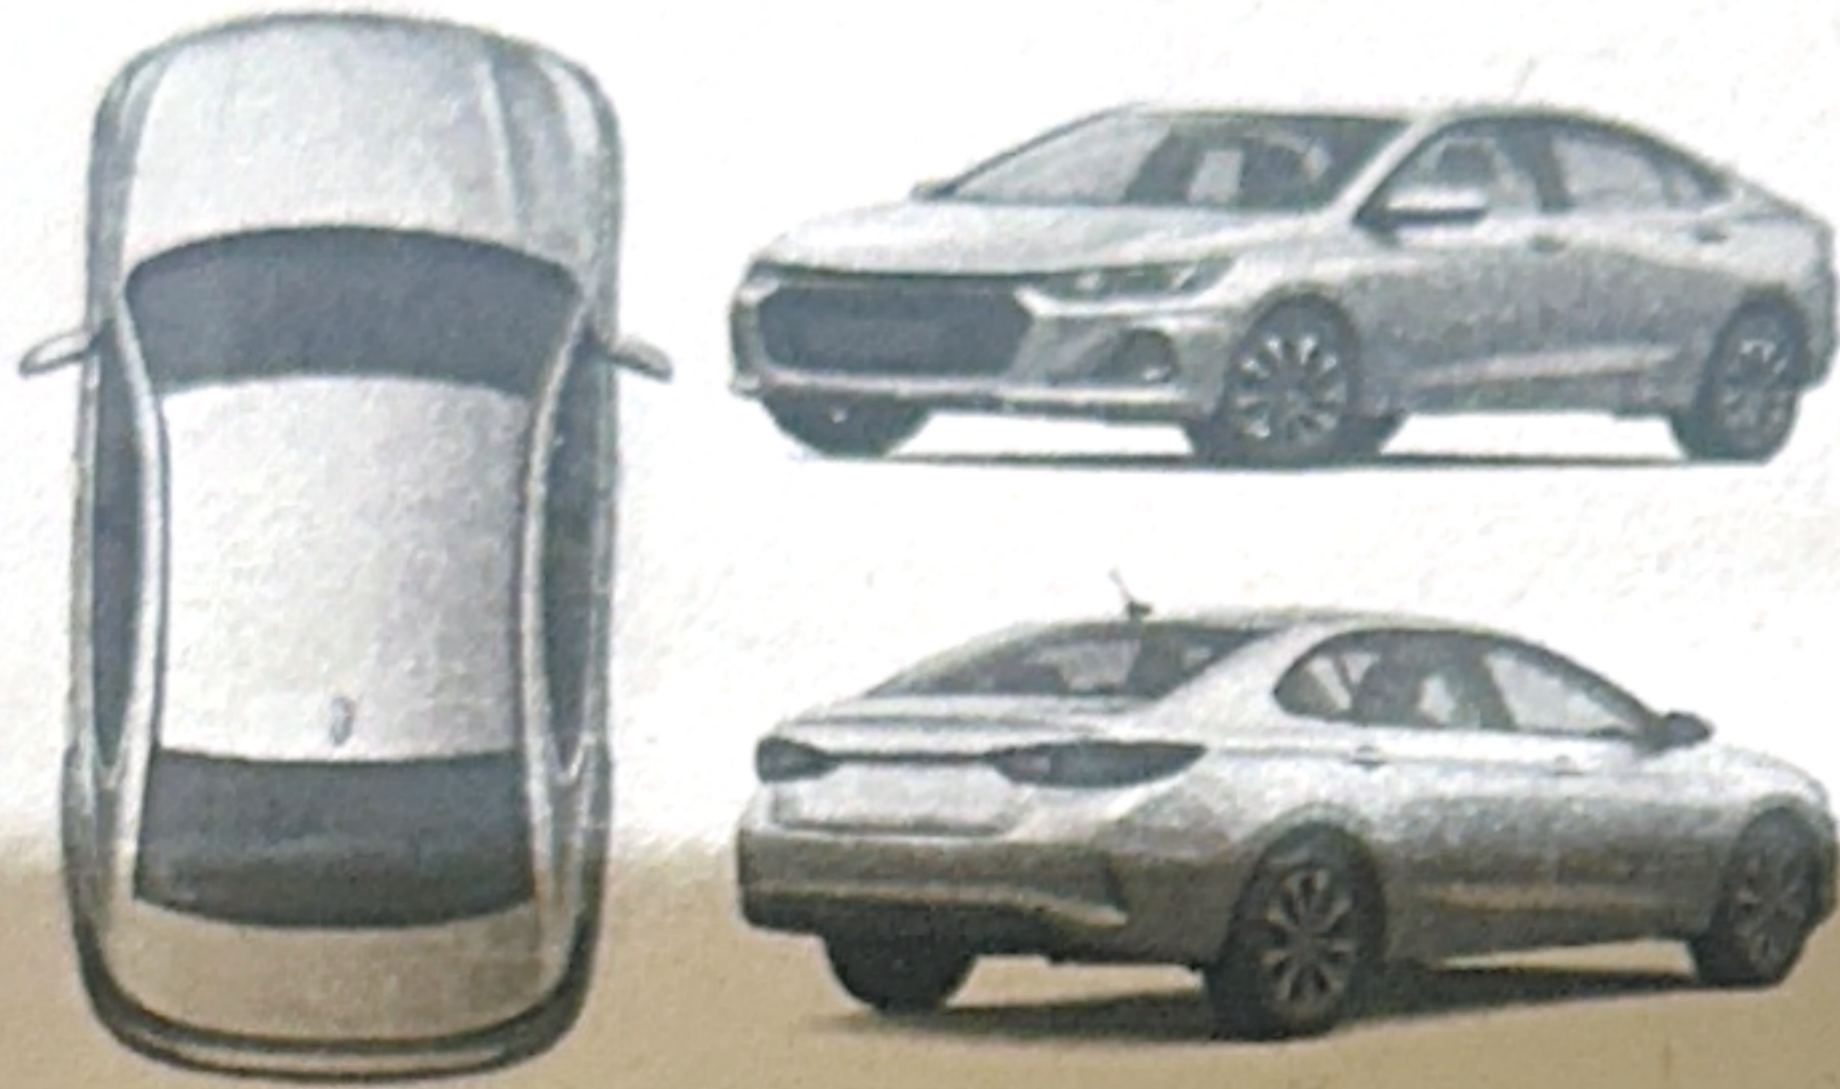
Costado izquierdo:	BUENO
Estribo izquierdo:	BUENO
Retrovisor izquierdo:	BUENO
Paral central izquierdo:	BUENO
Puerta trasera izquierda:	BUENO
Vidrio costado izquierdo:	BUENO
Puerta delantera izquierda:	RAYADO LEVE
Vidrio puerta trasera izquierda:	BUENO
Guardafango delantero izquierdo:	RAYADO LEVE
Vidrio puerta delantera izquierda:	BUENO
Direccional de retrovisor izquierdo:	BUENO

Costado derecho:	BIEN REPARADO - SUMIDO
Estribo derecho:	BUENO
Retrovisor derecho:	BUENO
Paral central derecho:	BUENO
Puerta trasera derecha:	REPINTADO - REMOVIDO
Vidrio costado derecho:	BUENO
Puerta delantera derecha:	BIEN REPARADO
Vidrio puerta trasera derecha:	BUENO
Guardafango delantero derecho:	RAYADO LEVE
Vidrio puerta delantera derecha:	BUENO
Direccional de retrovisor derecho:	BUENO

Capó:	SUMIDO
Antena:	TIENE
Capota:	BUENO
Boceles:	BUENO
Persiana:	BUENO
Exploradoras:	BUENO
Farola derecha:	BUENO
Portaequipajes:	BUENO
Farola izquierda:	BUENO
Paragolpes delantero:	REPINTADO
Panorámico delantero:	BUENO
Análisis morfológico:	
Paral panorámico derecho:	BUENO
Paral panorámico izquierdo:	BUENO

Compuerta:	BUENO
Stop derecho:	BUENO
Stop izquierdo:	BUENO
Spoiler trasero:	BUENO
Vidrio compuerta:	BUENO
Llanta de repuesto:	TIENE
Paragolpes trasero:	RAYADO LEVE

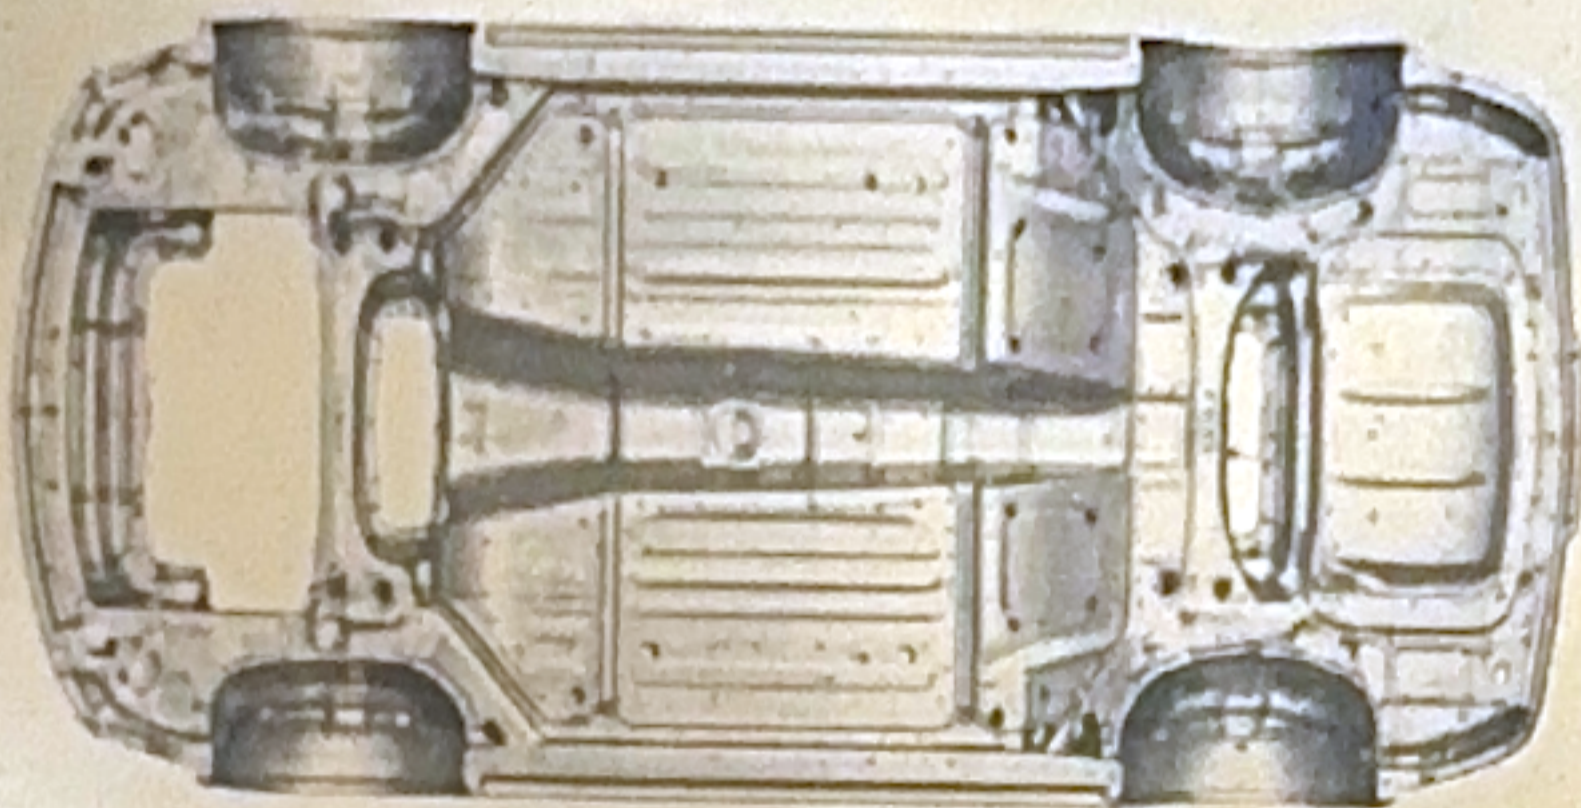
**Chasis**

Carter:	BUENO
Cuna motor:	BUENO
Marco frontal:	BUENO
Traviesa inferior:	BUENO
Base tijera derecha:	BUENO
Base caja dirección:	BUENO
Base tijera izquierda:	BUENO
Punta delantera derecha:	BUENO
Torre delantera derecha:	BUENO
Tijera delantera derecha:	BUENO
Desfase diagonales chasis:	BUENO
Punta delantera izquierda:	BUENO
Torre delantera izquierda:	BUENO
Tijera delantera izquierda:	BUENO
Guardapolvo metálico derecho:	BUENO
Guardapolvo metálico izquierdo:	BUENO
Desfase diagonales a bases de tijera:	BUENO
Extensión punta delantera derecha:	BUENO
Extensión punta delantera izquierda:	BUENO
Desfase diagonales a traviesa inferior:	BUENO

Mofle:	BUENO
Piso baúl:	BUENO
Pane trasero:	BUENO
Fugas de aceite:	NO TIENE
Troque trasero:	BUENO
Tanque combustible:	BUENO
Punta trasera derecha:	BUENO
Tijera trasera derecha:	BUENO
Análisis morfológico:	
Punta trasera izquierda:	BUENO
Tijera trasera izquierda:	BUENO

Estribo derecho:	GOLPE LEVE
Estribo izquierdo:	GOLPE LEVE
Pisos carrocería:	GOLPE LEVE
Protector inferior:	REGULAR
