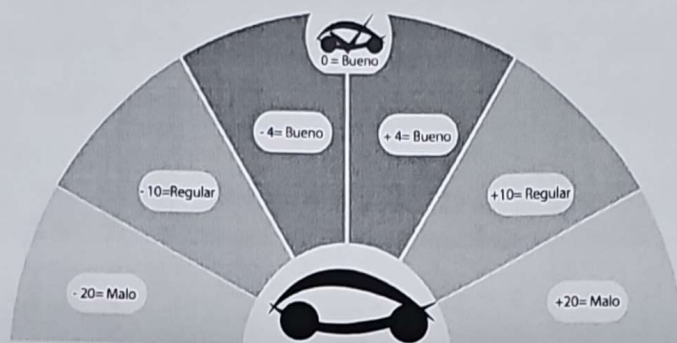
## Trayectoria

| DESVIACION DE TRAYECTORIA | VALOR | OBSERVACION |
|---|---|---|
| Rueda Delanteras | 2 mm/m | normal |
| Rueda Traseras | 8 mm/m | Puede presentar desgaste irregular de ll |

Se recomienda realizar a su vehículo antes de la compra una alineación de dirección doble, con esta se pueden detectar otros problemas mecánicos y estructurales que no es posible encontrarlos en el proceso de inspección efectuado. a su vez realizar la revisión de los sistemas de identificación

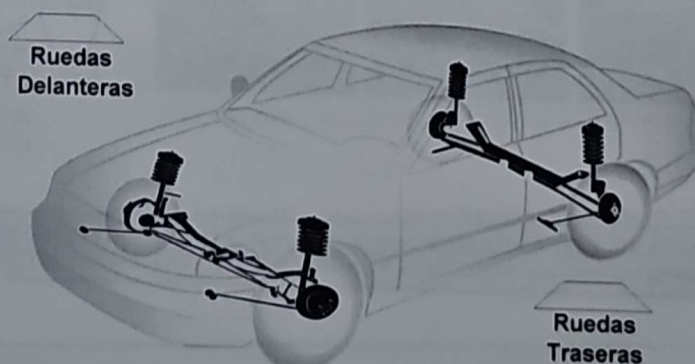
## Suspensión

| SUSPENSION | VALOR | OBSERVACION |
|---|---|---|
| Izquierda | 79 % | Normal Comportamiento |
| Derecha | 72 % | Normal Comportamiento |
| Diferencia | 9 % | No presenta diferencia entre amortiguado |
| Izquierda | 64 % | Normal Comportamiento |
| Derecha | 60 % | Normal Comportamiento |
| Diferencia | 6 % | No presenta diferencia entre amortiguado |

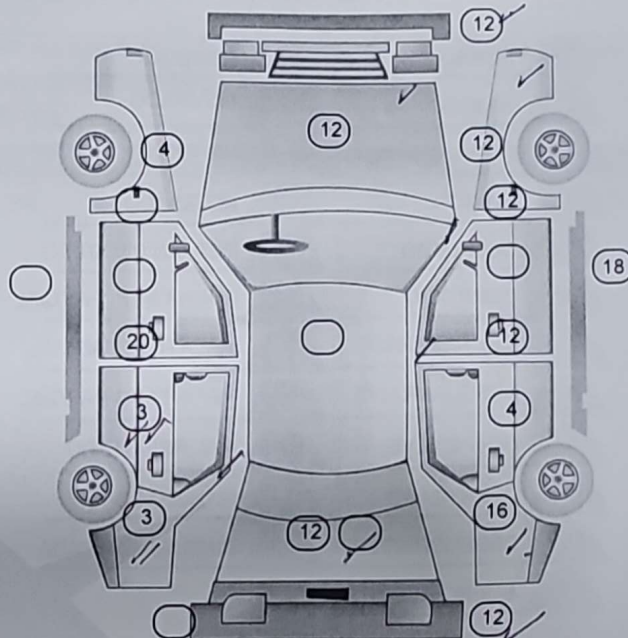
## Carrocería

| Carroceria | | | | Acc.exteriores | | Acc.interiores | |
|---|---|---|---|---|---|---|---|
| G/FANGO DEL IZQ | SUMIDO | FAROLA DERECH | BUENO | ANTENA | TIENE | TAP.PTA TRAS DER | BUENO |
| PUERTA TRAS DER | SUMIDO | TAPA BAUL | BUENO REPINT | CARPA | N/TIENE | RELOJ | BUENO |
| PARAL DEL IZQ | BUENO | PARAL TRA. IZQ. | MAL REPINTADO | RINES LUJO | TIENE | TAPIZ. TECHO | BUENO |
| PARAL CENT IZ | REPINT.PARCIAL | PARAL TRA.DER. | BIEN REPARADO | | | TABLERO INSTRU. | BUENO |
