No. DE SERVICIO

**P034065019583**

| TIPO | FIESTA (6) SPORTBACK MT 1600CC 4P | SERVICIO | PARTICULAR |

| SERVICIO SOLICITADO | Peritaje Livianos + LTA | | |

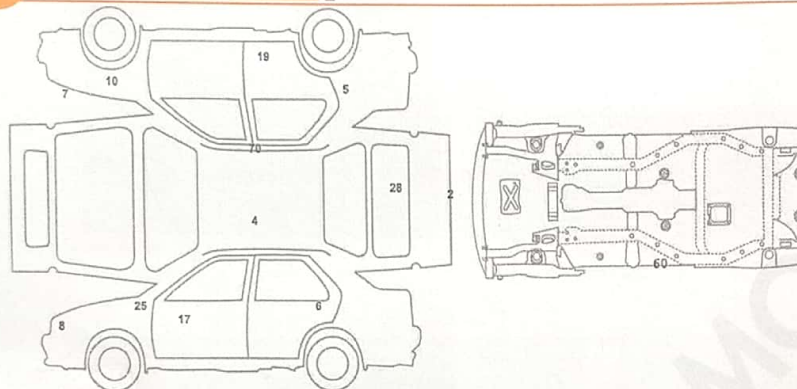
**Revisión Visual**

**ESTRUCTURA - CHASIS**

60 ESTRIBO DERECHO  
70 LARGUERO CAPOTA DERECHO

91,60 %  
DEF. MEDIA  
SUMIDO

**CARROCERIA - EXTERIOR**

2 BOMPER TRASERO  
4 CAPOTA  
5 COSTADO DERECHO  
6 COSTADO IZQUIERDO  
7 FAROLA DERECHA  
8 FAROLA IZQUIERDA  
10 G/FANGO DEL DERECHO  
17 PUERTA DEL IZQ.  
19 PUERTA TRASERA DER.  
25 RETROVISOR IZQ.  
28 TAPA BAUL/COMPUERTA

80,70%  
REGULAR  
SUMIDO  
MAL REPINTADO  
MALA REPARACION  
RAYADO  
RAYADO  
MAL REPINTADO  
MAL REPINTADO  
MALA REPARACION  
REGULAR  
SUMIDO
