Marca HYUNDAI KONA [2] LIMITED AT 1600CC 4X2	Número de placa PGR589	Kilometraje 541	Modelo 2026
---	---------------------------	--------------------	----------------

Centro de servicios MEDELLIN	Fecha del servicio 2025/08/14
---------------------------------	----------------------------------

REVISIÓN BÁSICA ELECTRICOS E HIBRIDOS	X
--	---

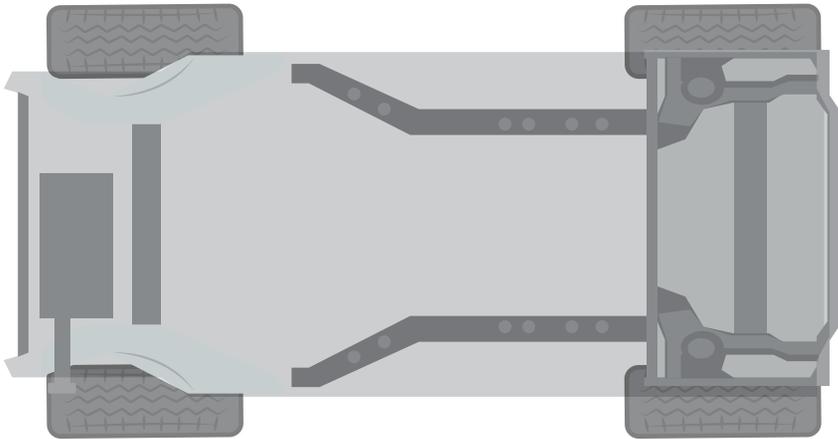
Detalle	Estado
ESTRIBO DERECHO	BUENO
ESTRIBO IZQUIERDO	BUENO
PISOS CARROCERIA	BUENO
BASE CAJA DIRECCIÓN	BUENO
BASE TIJERA DERECHA	BUENO
BASE TIJERA IZQUIERDA	BUENO
TRAVIESA INFERIOR	BUENO
MARCO FRONTAL	BUENO
CARTER	BUENO
CUNA MOTOR	BUENO
DESFASE DIAGONALES CHASIS	NO TIENE

Detalle	Estado
DESFASE DIAGONALES BASES TIJERA	NO TIENE
GUARDAPOLVO METALICO DERECHO	BUENO
GUARDAPOLVO METALICO IZQUIERDO	BUENO
GUARDAPOLVO PLASTICO DERECHO	BUENO
GUARDAPOLVO PLASTICO IZQUIERDO	BUENO
PUNTA DELANTERA DERECHA	BUENO
PUNTA DELANTERA IZQUIERDA	BUENO
TIJERA DELANTERA DERECHA	BUENO
TIJERA DELANTERA IZQUIERDA	BUENO
PANEL PARALLAMAS	BUENO
TORRE DELANTERA DERECHA	BUENO

Detalle	Estado
TORRE DELANTERA IZQUIERDA	BUENO
DESFASE DIAGONALES A TRAVIESA INF	NO TIENE
EXTENSIÓN PUNTA DELANTERA DERECHA	BUENO
EXTENSIÓN PUNTA DELANTERA IZQUIERDA	BUENO
PANEL TRASERO	BUENO
PISO BAUL	BUENO
PUNTA TRASERA DERECHA	BUENO
PUNTA TRASERA IZQUIERDA	BUENO
TANQUE GASOLINA	BUENO
TIJERA TRASERA DERECHA	BUENO
TIJERA TRASERA IZQUIERDA	BUENO

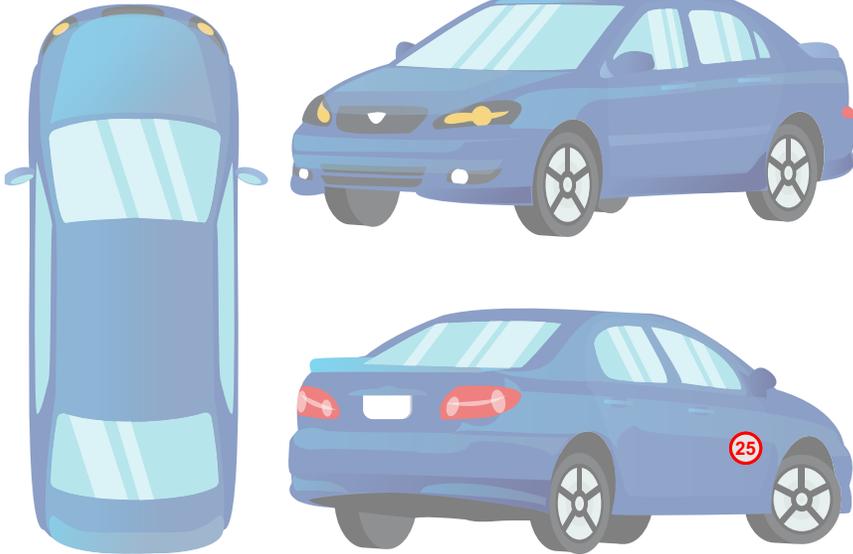
CARROCERÍA

Detalle	Estado
ANTENA	TIENE
BOCELES	TIENE
BOCELES BOCA LLANTAS	TIENE
COCUYO DERECHO	TIENE
COCUYO IZQUIERDO	TIENE
ESPOILER DELANTERO	NO TIENE
LUZ MEDIA DERECHA	TIENE
LUZ MEDIA IZQUIERDA	TIENE
PLUMILLA TRASERA	TIENE
PLUMILLAS DELANTERAS	TIENE
PORTAEQUIPAJES	TIENE
RETROVISOR DERECHO	TIENE
RETROVISOR IZQUIERDO	TIENE
RINES	TIENE
STOP ADICIONAL	TIENE
SUNROOF	FUNCIONA
LUCES ALTAS	FUNCIONA
LUCES BAJAS	FUNCIONA
MOTOR ELÉCTRICO ESPEJO DERECHO	FUNCIONA
MOTOR ELÉCTRICO ESPEJO IZQUIERDO	FUNCIONA
TECHO	TIENE
LUZ DRL DERECHA(LUZ DE CIRCULACIÓN DIURNA)	TIENE
LUZ DRL IZQUIERDA (LUZ DE CIRCULACIÓN DIURNA)	TIENE
LUZ INTERMITENTE FAROLA DERECHA	FUNCIONA
LUZ INTERMITENTE FAROLA IZQUIERDA	FUNCIONA
INTERMITENTE LATERAL DELANTERA DERECHO	TIENE
INTERMITENTE LATERAL DELANTERA IZQUIERDO	TIENE
AIRE ACONDICIONADO	BUENO

Detalle	Estado
ASIENTOS DELANTEROS	MANUAL
ASIENTOS TRASEROS	BUENO
CINTURON SEGURIDAD	BUENO
CONTROL VIDRIOS	BUENO
ESPEJO RETROVISOR INTERNO	TIENE
ESPEJOS ELECTRICOS	BUENO
RADIO	ENCIENDE
SEGUROS ELECTRICOS	TIENE
TABLERO	BUENO
TAPIZADO PISO	TIENE
TAPIZADO PUERTAS DELANTERAS	BUENO
TAPIZADO PUERTAS TRASERAS	BUENO
TAPIZADO TECHO	BUENO
VIDRIOS ELÉCTRICOS	TIENE
DIRECCION HIDRAULICA	NO TIENE
LLANTA REPUESTO	TIENE
MARCAION DE SEGURIDAD	NO TIENE
RESISTENCIA DESEMPAÑANTE	TIENE
SEGUNDA LLAVE	TIENE
ESTRIBO DERECHO	BUENO
GUARDAFANGO DELANTERO DERECHO	BUENO
COSTADO DERECHO	BUENO
PARAL CENTRAL DERECHO	BUENO
PUERTA DELANTERA DERECHA	SUMIDO
PUERTA DELANTERA DERECHA	RAYADO
PUERTA TRASERA DERECHA	BUENO
VIDRIO PUERTA DEL DER	BUENO
VIDRIO COMPUERTA	BUENO

Detalle	Estado
VIDRIO PUERTA TRAS DER	BUENO
VIDRIO COSTADO DERECHO	BUENO
ESTRIBO IZQUIERDO	BUENO
GUARDAFANGO DELANTERO IZQUIERDO	BUENO
COSTADO IZQUIERDO	BUENO
PARAL CENTRAL IZQUIERDO	BUENO
PUERTA DELANTERA IZQUIERDA	BUENO
PUERTA TRASERA IZQUIERDA	BUENO
VIDRIO PUERTA DEL IZQ	BUENO
VIDRIO PUERTA TRASERA IZQUIERDO	BUENO
VIDRIO COSTADO IZQUIERDO	BUENO
FALDON	BUENO
TABLERO PUERTA DELANTERA DERECHA	BUENO
TABLERO PUERTA DELANTERA IZQUIERDA	BUENO
TABLERO PUERTA TRASERA DERECHA	BUENO
PEGAS PUNTAS	BUENO
PEGAS TORRES	BUENO
TABLERO PUERTA TRASERA IZQUIERDA	BUENO
PARAGOLPES DELANTERO	RAYADO
CAPÓ	BUENO
CAPOTA	BUENO
ESTRUCTURA FAROLA DERECHA	BUENO
ESTRUCTURA FAROLA IZQUIERDA	BUENO
PANORAMICO DELANTERO	BUENO
PARAL PANORAMICO DERECHO	BUENO
PARAL PANORAMICO IZQUIERDO	BUENO
PERSIANA	BUENO
ROMPENIEBLAS	NO TIENE
