**FECHA:** 3/09/2025 **PLACA:** HXT250  
**ATENDIDO PARA:** Compañía de Seguros  
**No. INSPECCIÓN:** 1032872016 **ROMBO:** 16  
**CENTRO DE INSPECCIÓN:** MEDELLIN - LIVIANOS

## CERTIFICADO

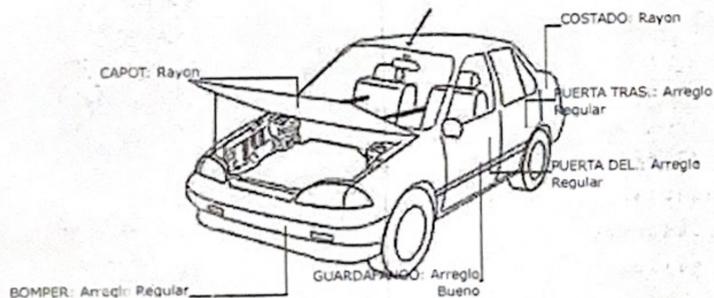
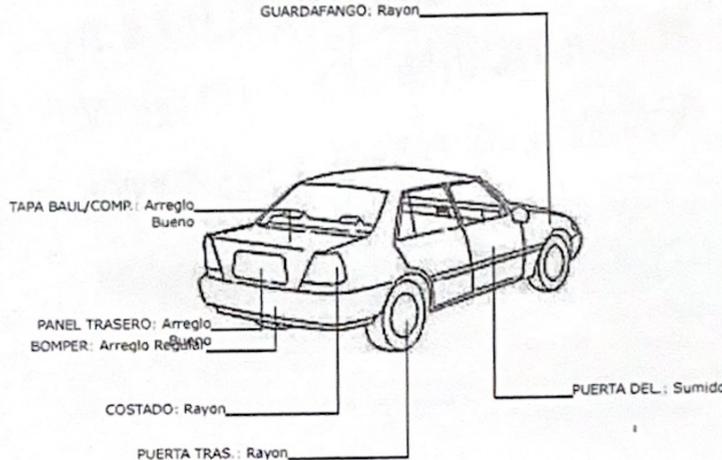
**Observaciones** ASEGURABILIDAD SUJETA A POLÍTICAS DE COMPAÑÍAS, VEHÍCULO PRESENTA RAYONES Y SUMIDOS EN SU LATONERIA, APLICACIÓN DE PINTURA EN PIEZAS SEÑALADAS CON ARREGLOS, SE SUGIERE REALIZAR MANTENIMIENTO PREVENTIVO A CAUCHOS, BUJES, COMPONENTES DE SUSPENSIÓN Y FRENOS, PRESENTA PROTECTORES INFERIORES QUE DIFICULTAN SU INSPECCIÓN VISUAL, HUMEDAD DE ACEITE POR EL CARTER DE CAJA, AMPLIACIONES PLASTICAS DE ESTRIBO CON APLICACION DE PINTURA, DE ACUERDO A NUESTRO ANÁLISIS REALIZADO NO SE HALLARON INCONSISTENCIAS EN NUESTRAS BASES DE DATOS, PINTURA PRESENTA IMPUREZAS, SE SUGIERE SOLICITAR EL CERTIFICADO DE TRADICIÓN PARA DESCARTAR, MULTAS, EMBARGOS Y OTROS, NO SE REALIZAN PRUEBAS A LA CAJA DE CAMBIOS AUTOMATICA O TRIPTRONICA, SE SUGIERE REALIZAR SU VERIFICACION EN TALLERES ESPECIALIZADOS, PARA EFECTOS DE ASEGURABILIDAD Y/O COMERCIALIZACION SE SUGIERE CONFIRMAR DOCUMENTOS E HISTORIAL COMPLETO ANTE ENTIDADES DE CONTROL CORRESPONDIENTES,
