No. DE SERVICIO **P034207044486**

| TIPO | COROLLA (12) (FL) XE-4 HYBRID TP 1800CC 7 A | SERVICIO | PARTICULAR |

| N° INSPECCION | 4748642 | TURNO | 1 |
| FECHA | 29-Sep-2025 | | |

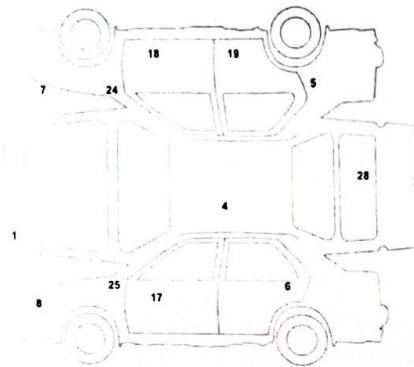
**Revisión Visual**

NOVEDADES DE INSPECCIÓN: NO SE EFECTUO MARCACION DE SEGURIDAD; SISTEMAS DE SEGURIDAD ORIGINALES HASTA LA FECHA DE INSPECCION; VEHICULO PRESENTA RAYONES Y SUMIDOS EN CARROCERIA PARTES BAJAS SUCIAS RAYADAS, AUSENCIA TAPA PLASTICA TIRO DE ARRASTRE, VEHICULO SE INSPECCIONA SUCIO EN TOTAL CARROCERIA, ESTRIBOS PLASTICOS RAYADOS
