No. DE SERVICIO  
**1028001001500**

| TIPO | COROLLA CROSS SE-G HYBRID TP 1800CC 7A B BUCIO | PARTICULAR | |

| N° INSPECCION | 4511257 | TURNO | 1 |
| SERVICIO SOLICITADO | Inspeccion Vehiculo Liviano | | |

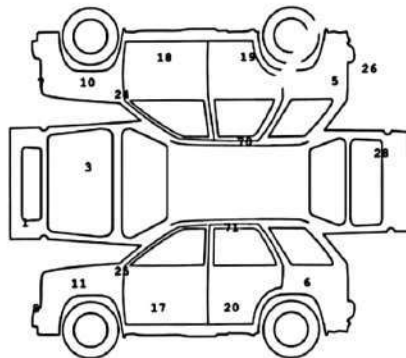
## REVISIÓN VISUAL

| <b>ESTRUCTURA - CHASIS</b> | | <b>100,00 %</b> |
| 60 | ESTRIBO DERECHO | BUENA REPARACION |
| 70 | LANGUERO CAPOTA DERECHO | BUENA REPARACION |
| 71 | LANGUERO CAPOTA IZQUIERDO | BUENA REPARACION |

| <b>CARROCERIA - EXTERIOR</b> | | <b>96,70%</b> |
| 1 | BOMPER DELANTERO | BUENA REPARACION |
| 2 | BOMPER TRASERO | BUENA REPARACION |
| 3 | CAPOT | BUENA REPARACION |
| 4 | COSTADO DERECHO | RAYON |
| 5 | COSTADO IZQUIERDO | BUENA REPARACION |
| 6 | FAROLA DERECHA | RAYADO |
| 7 | FAROLA IZQUIERDA | RAYADO |
| 8 | GUARDAFANGO DEL DERECHO | RAYON |
| 9 | GUARDAFANGO IZQ. | BUENA REPARACION |
| 10 | Puerta DEL IZQ. | BUENA REPARACION |
| 11 | Puerta DELANtera DER | BUENA REPARACION |
| 12 | Puerta TRASERA DER | SUMIDO |
| 13 | Puerta TRASERA IZQ. | RAYON |
| 14 | REF. PISOS DER. | SUMIDO |
| 15 | REF. PISOS IZQ. | RAYON |
| 16 | RETROVISOR DER. | RAYON |
| 17 | RETROVISOR IZQ. | RAYON |
| 18 | STOP DERECHO | RAYADO |
| 19 | TAPA BAUL/COMPUERTA | BUENA REPARACION |
