| PLACA | SERVICIO | CENTRO DE SERVICIO | FECHA | SECUENCIA |
|---|---|---|---|---|
| JQP836 | (Reinsp) ACOMPAÑAMIENTO COMERCIAL<br>MOVI | AUTOS SURA MEDELLIN | 05-AUG-2025 | 133456437 |

| SEAT LEON [3] CUPRA | | 2020 | GRIS | | |

REVISIÓN ACTUAL

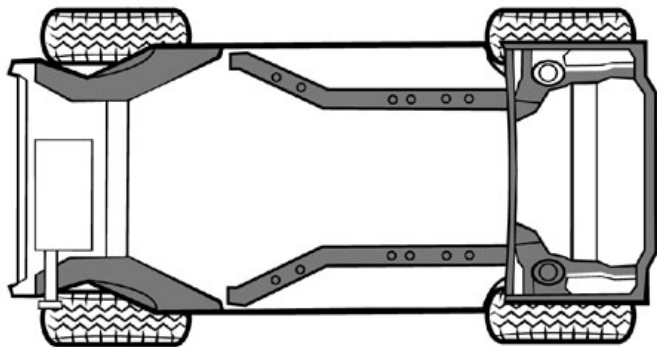
INFERIOR SEDAN

| DETALLE | ESTADO | DETALLE | ESTADO | DETALLE | ESTADO |
|---|---|---|---|---|---|
| CUNA MOTOR | GOLPE LEVE | DESFASE DIAGONALES CHASIS | NO TIENE | DESFASE DIAGONALES BASES TIJERA | NO TIENE |
