| PLACA | SERVICIO | CENTRO DE SERVICIO | FECHA | SECUENCIA |
|---|---|---|---|---|
| GBR447 | (Reinsp) ACOMPAÑAMIENTO COMERCIAL<br>MOVI | AUTOS SURA MEDELLIN | 16-SEP-2025 | 133525440 |

| MARCA | MERCEDES BENZ C 43 [W205] AMG 4MATIC | MODELO | 2019 | COLOR | NEGRO |

INFERIOR SEDAN

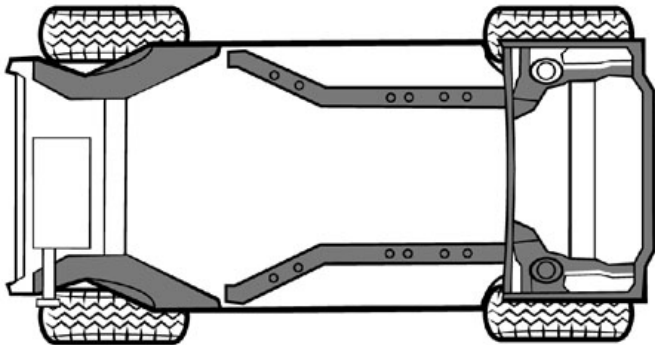
| DETALLE | ESTADO | DETALLE | ESTADO | DETALLE | ESTADO |
|---|---|---|---|---|---|
| ESTRIBO DERECHO | BUENO | ESTRIBO IZQUIERDO | BUENO | PISOS CARROCERIA | BUENO |
| BASE CAJA DIRECCIÓN | BUENO | BASE TIJERA DERECHA | BUENO | BASE TIJERA IZQUIERDA | BUENO |
| TRAVIESA INFERIOR | BUENO | MARCO FRONTAL | BUENO | CARTER | BUENO |
| CUNA MOTOR | BUENO | DESFASE DIAGONALES CHASIS | NO TIENE | DESFASE DIAGONALES BASES TIJERA | NO TIENE |
