PLACA	SERVICIO	CENTRO DE SERVICIO	FECHA	SECUENCIA
KTY156	(Reinsp) ACOMPAÑAMIENTO COMERCIAL OBSEQUIO	AUTOSUR MEDELLIN	01-JUL-2025	133412321

## CARROCERIA SEDAN

## INFERIOR SEDAN

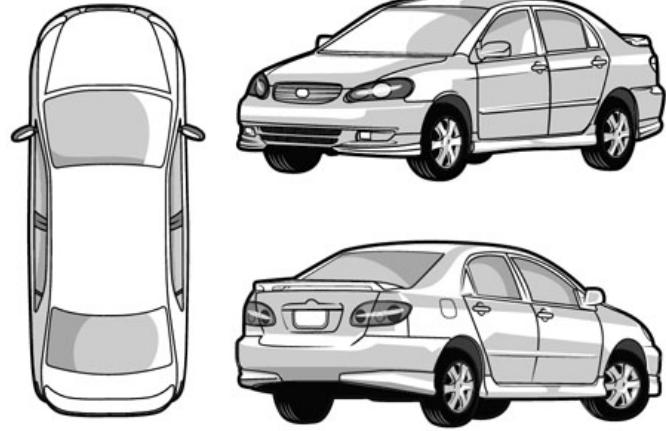
ESPEJO RETROVISOR INTERNO	TIENE	ESPEJOS ELECTRICOS	BUENO	RADIO	ENCIENDE
RELOJ	TIENE	SEGURIOS ELECTRICOS	TIENE	TABLERO	BUENO
TAPIZADO PISO	BUENO	TAPIZADO PUERTAS DELANTERAS	BUENO	TAPIZADO PUERTAS TRASERAS	BUENO
TAPIZADO TECHO	MANCHADO	VIDRIOS ELÉCTRICOS	TIENE	DIRECCION HIDRAULICA	NO TIENE
LLANTA REPUESTO	NO TIENE	MARCACION DE SEGURIDAD	NO TIENE	RESISTENCIA DESEMPAÑANTE	TIENE
SEGUNDA LLAVE	NO TIENE	ESTRIBO DERECHO	BIEN REPARADO	ESTRIBO DERECHO	MAL REPINTADO
GUARDAFANGO DELANTERO DERECHO	BIEN REPARADO	COSTADO DERECHO	BIEN REPARADO	PARAL CENTRAL DERECHO	BUENO
PUERTA DELANTERA DERECHA	BIEN REPARADO	PUERTA TRASERA DERECHA	BIEN REPARADO	VIDRIO PUERTA DEL DER	BUENO
VIDRIO PUERTA TRAS DER	BUENO	VIDRIO COSTADO DERECHO	NO TIENE	ESTRIBO IZQUIERDO	RAYADO
ESTRIBO IZQUIERDO	SUMIDO	ESTRIBO IZQUIERDO	REPINTADO PARCIAL	GUARDAFANGO DELANTERO IZQUIERDO	PINTURA MANCHADA
COSTADO IZQUIERDO	BIEN REPARADO	PARAL CENTRAL IZQUIERDO	BUENO	PUERTA DELANTERA IZQUIERDA	RAYADO

PUERTA DELANTERA IZQUIERDA	SUMIDO	PUERTA TRASERA IZQUIERDA	RAYADO	PUERTA TRASERA IZQUIERDA	SUMIDO
VIDRIO PUERTA DEL IZQ	BUENO	VIDRIO PUERTA TRASERA IZQUIERDO	BUENO	VIDRIO COSTADO IZQUIERDO	NO TIENE
PARAGOLPES DELANTERO	REPINTADO	CAPÓ	DESCUADRE	CAPÓ	BIEN REPARADO
CAPOTA	BIEN REPARADO	ESTRUCTURA FAROLA DERECHA	BUENO	ESTRUCTURA FAROLA IZQUIERDA	BUENO
PANORAMICO DELANTERO	BUENO	PARAL PANORAMICO DERECHO	BUENO	PARAL PANORAMICO IZQUIERDO	BUENO
PERSIANA	BUENO	ROMPENIEBLAS	NO TIENE	PANEL PARALLAMAS	BUENO

BABERO	BUENO	PARAGOLPES TRASERO	RAYADO	ESPOILER TRASERO	NO TIENE
PANEL TRASERO	BUENO	PANORAMICO TRASERO	BUENO	STOP DERECHO	BUENO
STOP IZQUIERDO	BUENO	TAPA BAÚL	OBSERVACIÓN

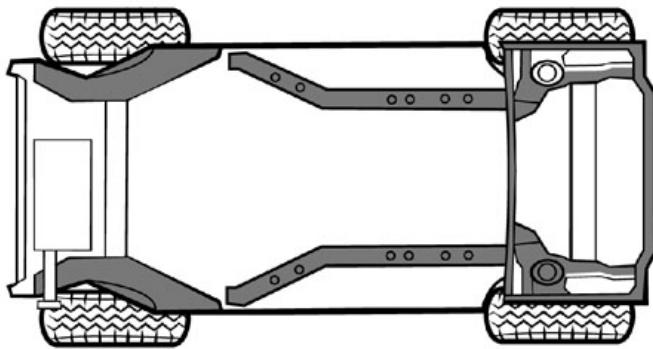
DETALLE	ESTADO	DETALLE	ESTADO	DETALLE	ESTADO
ESTRIBO DERECHO	BUENO	ESTRIBO IZQUIERDO	BUENO	PISOS CARROCERIA	RAYADO
BASE CAJA DIRECCIÓN	BUENO	BASE TIJERA DERECHA	BUENO	BASE TIJERA IZQUIERDA	BUENO
TRAVIESA INFERIOR	BUENO	MARCO FRONTAL	BUENO	CARTER	NO TIENE
CUNA MOTOR	GOLPE LEVE	CUNA MOTOR	RAYADO	DEFASE DIAGONALES CHASIS	NO TIENE
DEFASE DIAGONALES BASES TIJERA	NO TIENE	GUARDAPOLVO METALICO DERECHO	BUENO	GUARDAPOLVO METALICO IZQUIERDO	BUENO
GUARDAPOLVO PLASTICO DERECHO	BUENO	GUARDAPOLVO PLASTICO IZQUIERDO	BUENO	PUNTA DELANTERA DERECHA	BUENO
PUNTA DELANTERA IZQUIERDA	BUENO	TIJERA DELANTERA DERECHA	BUENO	TIJERA DELANTERA IZQUIERDA	BUENO
PANEL PARALLAMAS	BUENO	TORRE DELANTERA DERECHA	BUENO	TORRE DELANTERA IZQUIERDA	BUENO
DEFASE DIAGONALES A TRAVIESA INF	NO TIENE	EXTENSIÓN PUNTA DELANTERA DERECHA	BUENO	EXTENSIÓN PUNTA DELANTERA IZQUIERDA	BUENO
PANEL TRASERO	BUENO	PISO BAUL	BUENO	PUNTA TRASERA DERECHA	BUENO

PUNTA TRASERA IZQUIERDA	BUENO	TANQUE GASOLINA	NO TIENE	TIJERA TRASERA DERECHA	NO TIENE
TIJERA TRASERA IZQUIERDA	NO TIENE
