PLACA	SERVICIO	CENTRO DE SERVICIO	FECHA	SECUENCIA
NWM157	(Reinsp) ACOMPAÑAMIENTO COMERCIAL MOVI	AUTOS SURA MEDELLIN	17-SEP-2025	133526059

INFOR	RMACIÓN	GENERA	L		
CLIENTE			C.C./NIT		TELÉFONO
SEGUROS GENERALES SURAMERICANA S.A.			A89090	34079	3319301
DIRECCIÓN			E-MAIL		
	CR 64 B # 49 A	. 30		destrada	a@sura.com.co
MARCA	MAZDA CX50 GRAND TO	DURING LX	MODELO <b>2025</b>	COLOR	ROJO
SERVICIO		MATRICULADO		V	ALOR AUTOSURA
PAR	RTICULAR	SEGUROS	GENERALES SURAMERI	CANA S.A.	173400000
CÓD. FASECOLDA	MANIFIE	STO		VALOR	
05606116	NÚMERO <b>1</b>	FECHA 2024/12/02	AVALUO PROPIETARIO	ACCESORIO 250000	S COMERCIAL 173400000
VENCE SOAT	ECHA REV. TEC-MEC. FECHA		O TRANSPORTE	NÚMERO N	NOTOR
2025/10/07	2029/10/09		PARTICULAR		PY40621201
NÚMERO CHASIS		N	ÚMERO SERIAL		ALARMA
JN	M7VA4WLASN103383		JM7VA4WLAS	N103383

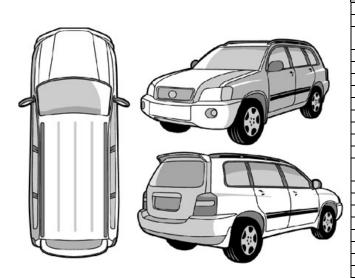
### CARROCERIA CAMIONETA PASAJEROS

VIDRIO COSTADO IZQUIERDO	BUENO	PARAGOLPES DELANTERO	REPINTADO	CAPÓ	SUMIDO
CAPÓ	BIEN REPARADO	САРОТА	BUENO	ESTRUCTURA FAROLA DERECHA	BUENO
ESTRUCTURA FAROLA IZQUIERDA	BUENO	PANORAMICO DELANTERO	BUENO	PARAL PANORAMICO DERECHO	BUENO
PARAL PANORAMICO IZQUIERDO	REPINTADO	PERSIANA	RAYADO	ROMPENIEBLAS	NO TIENE
PANEL PARALLAMAS	BUENO	PARAGOLPES TRASERO	RAYADO	COMPUERTA	SUMIDO
COMPUERTA	RAYADO	ESPOILER TRASERO	NO TIENE	STOP DERECHO	BUENO
STOP IZQUIERDO	BUENO	VIDRIO COMPUERTA	BUENO
