CERTIFICADO

COLSERAUTO S.A.

FECHA: 26/11/2025	PLACA: KNY315
ATENDIDO PARA: Compañía de Seguros	
No.INSPECCION: 2932912407	ROMBO: 8
CENTRO DE INSPECCION: DOMICILIOS BOGOTA	
ASEGURABLE: SI

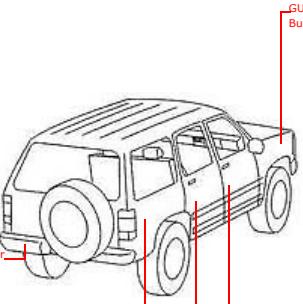
BOMPER: Arreglo Regular
GUARDAFANGO: Arreglo Bueno
COSTADO: Golpe Medio
PUERTA DEL.: Rayon
PUERTA TRAS.: Sumido

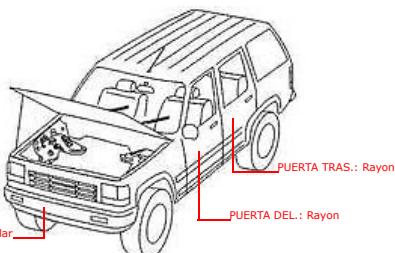
BOMPER: Arreglo Regular
PUERTA TRAS.: Rayon
PUERTA DEL.: Rayon
