AVALÚO BASIC SEDAN 4P

| Kilometraje: | 81588 |

Nº inspección:
7110Nº Chasis:
9GACE5CDXKB037083Nº Motor:
Z1181178HOAX0181Tipo de Caja:
MECANICAColor:
AZUL NORUEGACentro de
Servicio:
Bucaramanga
BolarquíNº de Serie:
9GACE5CDXKB037083Cilindraje:
1206Combustible:
GASOLINA

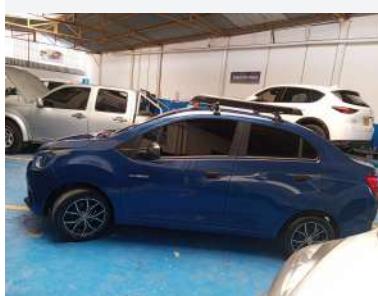
Vista Izquierda

Pieza: Guardabarro
Defecto: Impurezas
Observacion: Mejorar acabado de intervención

Pieza: Puerta delantera
Defecto: Impurezas
Observacion: Mejorar acabado de intervención

Pieza: Puerta delantera
Defecto: Golpe
Observacion: Golpe Leve

Pieza: Puerta trasera
Defecto: Impurezas
Observacion: Mejorar acabado de intervención

Pieza: Puerta trasera
Defecto: Mapeado
Observacion: Intervención para mejorar

Pieza: Puerta trasera
Defecto: Marcas de lija
Observacion: Intervención para mejorar

Pieza: Puerta trasera
Defecto: Rayas
Observacion: Intervención para mejorar

Pieza: Puerta trasera
Defecto: Piel naranja
Observacion: Mejorar acabado de intervención

Pieza: Puerta trasera
Defecto: Perdida de brillo
Observacion: Intervención para mejorar

Pieza: Puerta trasera
Defecto: Ojos de pez
Observacion: Mejorar acabado de intervención

Pieza: Costado
Defecto: Piel naranja
Observacion: Mejorar acabado de intervención

Pieza: Costado
Defecto: Impurezas
Observacion: Mejorar acabado de intervención

Pieza: Llanta delantera izquierda
Defecto: Profundidad de labrado

Observacion: 10% - Sustituir llanta

Pieza: Llanta trasera izquierda
Defecto: Profundidad de labrado

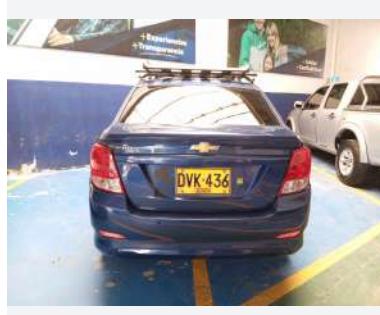
Vista Posterior

Pieza: Stop izquierdo

Defecto: Fisura piezas diferente a carrocería

Observacion: Realizar intervención

Pieza: Tapa baúl

Defecto: Ojos de pez

Observacion: Mejorar acabado de intervención

Defecto: Impurezas

Defecto: Perdida de brillo

Defecto: Piel naranja

Defecto: Intervención no original

Pieza: Bómper

Defecto: Rayas

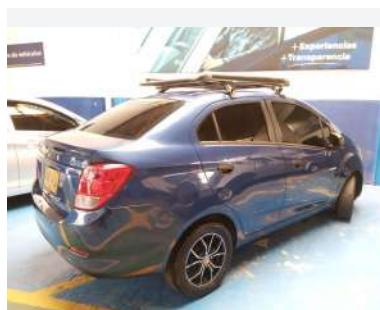
Vista Derecha

| <p>Pieza: Puerta trasera</p> <p>Defecto: Impurezas</p> <p>Observacion: Mejorar acabado de intervención</p> | <p>Pieza: Puerta trasera</p> <p>Defecto: Golpe</p> <p>Observacion: Golpe Leve</p> | <p>Pieza: Guardabarro</p> <p>Defecto: Cuadre de la pieza</p> <p>Observacion: Intervención para mejorar</p> |
| <p>Pieza: Guardabarro</p> <p>Defecto: Marcas de lija</p> <p>Observacion: Intervención para mejorar</p> | <p>Pieza: Guardabarro</p> <p>Defecto: Micro rayones</p> <p>Observacion: Mejorar acabado de intervención</p> | <p>Pieza: Guardabarro</p> <p>Defecto: Impurezas</p> <p>Observacion: Mejorar acabado de intervención</p> |
| <p>Pieza: Guardabarro</p> <p>Defecto: Ojos de pez</p> <p>Observacion: Mejorar acabado de intervención</p> | <p>Pieza: Guardabarro</p> <p>Defecto: Piel naranja</p> <p>Observacion: Mejorar acabado de intervención</p> | <p>Pieza: Guardabarro</p> <p>Defecto: Perdida de brillo</p> <p>Observacion: Intervención para mejorar</p> |
| <p>Pieza: Guardabarro</p> <p>Defecto: Rayas</p> <p>Observacion: Intervención para mejorar</p> | <p>Pieza: Guardabarro</p> <p>Defecto: Intervención no original</p> <p>Observacion: Intervención para mejorar</p> | <p>Pieza: Puerta delantera</p> <p>Defecto: Golpe</p> <p>Observacion: Golpe Medio</p> |

| <p>Pieza: Marco carrocería</p> <p>Defecto: Golpe</p> <p>Observacion: Golpe Leve</p> |

| <p>Pieza: Llanta delantera derecha</p> <p>Defecto: Profundidad de labrado</p> <p>Observacion: 10% - Sustituir llanta</p> | <p>Pieza: Llanta trasera derecha</p> <p>Defecto: Profundidad de labrado</p> <p>Observacion: 10% - Sustituir llanta</p> |

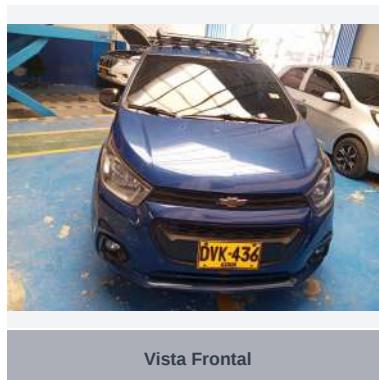
Vista Frontal

| <p>Pieza: Capot</p> <p>Defecto: Golpe</p> <p>Observacion: Golpe Leve</p> | <p>Pieza: Bomper delantero</p> <p>Defecto: Impurezas</p> <p>Observacion: Mejorar acabado de intervención</p> | <p>Pieza: Bomper delantero</p> <p>Defecto: Ojos de pez</p> <p>Observacion: Mejorar acabado de intervención</p> |
| <p>Pieza: Bomper delantero</p> <p>Defecto: Piel naranja</p> <p>Observacion: Mejorar acabado de intervención</p> | <p>Pieza: Bomper delantero</p> <p>Defecto: Intervención no original</p> <p>Observacion: Intervención para mejorar</p> | |

| <p>Pieza: Farola derecha</p> <p>Defecto: Filtraciones</p> <p>Observacion: Realizar intervención</p> | <p>Pieza: Farola derecha</p> <p>Defecto: Opaco, deteriorado</p> <p>Observacion: Realizar intervención</p> | <p>Pieza: Farola derecha</p> <p>Defecto: Rayas fuertes</p> <p>Observacion: Realizar intervención</p> |

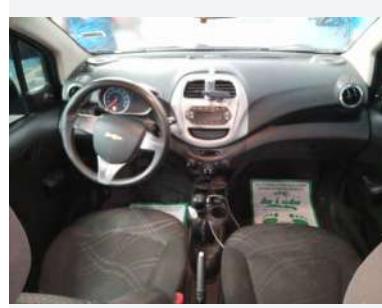
Vista Interior

Pieza: Timón

Defecto: Opaco, deteriorado

Observacion: Realizar intervención
