PLACA	SERVICIO	CENTRO DE SERVICIO	FECHA	SECUENCIA
FPN705	(Reinsp) ACOMPAÑAMIENTO COMERCIAL MOVI	AUTOSURÁ MEDELLIN	04-NOV-2025	133560755

CLIENTE SEGUROS GENERALES SURAMERICANA S.A.		C.C./NIT A8909034079	TELÉFONO	
DIRECCIÓN		E-MAIL		
MARCA TOYOTA RAV4 [4] [FL] STREET	MODELO 2019	COLOR BLANCO		
SERVICIO PARTICULAR	MATRICULADO SEGUROS GENERALES SURAMERICANA S.A.		VALOR AUTOSURA 98900000	
COD. FASECOLDA 09006158	MANIFIESTO		VALOR	
	NÚMERO 1	FECHA 2018/12/02	AVALUO PROPIETARIO ACCESORIOS 230000	COMERCIAL 98900000
VENCE SOAT 2025/12/22	FECHA REV. TEC-MEC.	FECHA REV. MECÁNICA	TIPO TRANSPORTE PARTICULAR	NÚMERO MOTOR 3ZR2B23945
NUMERO CHASIS JTMWD3EV8KD108303	NUMERO SERIAL JTMWD3EV8KD108303	ALARMA

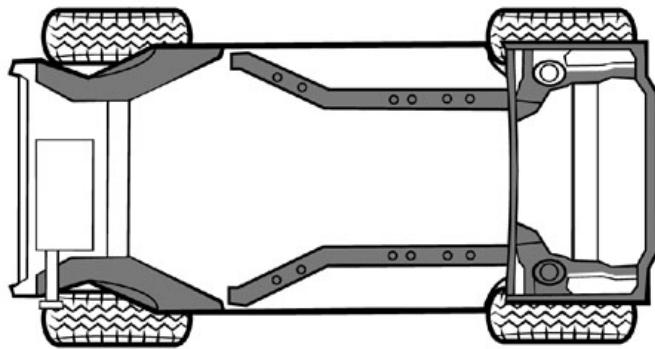
INFERIOR SW

DETALLE	ESTADO	DETALLE	ESTADO	DETALLE	ESTADO
ESTRIBO DERECHO	BUENO	ESTRIBO IZQUIERDO	BUENO	PISOS CARROCERIA	BUENO
BASE CAJA DIRECCIÓN	BUENO	BASE TIJERA DERECHA	BUENO	BASE TIJERA IZQUIERDA	BUENO
TRAVIESA INFERIOR	BUENO	MARCO FRONTAL	BUENO	CARTER	BUENO
CUNA MOTOR	GOLPE LEVE	DESFASE DIAGONALES CHASIS	NO TIENE	DESFASE DIAGONALES BASES TIJERA	NO TIENE
GUARDAPOLVO METALICO DERECHO	BUENO	GUARDAPOLVO METALICO IZQUIERDO	BUENO	GUARDAPOLVO PLASTICO DERECHO	BUENO
GUARDAPOLVO PLASTICO IZQUIERDO	BUENO	PUNTA DELANTERA DERECHA	BUENO	PUNTA DELANTERA IZQUIERDA	BUENO
TIJERA DELANTERA DERECHA	BUENO	TIJERA DELANTERA IZQUIERDA	BUENO	PANEL PARALLAMAS	BUENO
TORRE DELANTERA DERECHA	BUENO	TORRE DELANTERA IZQUIERDA	BUENO	DESFASE DIAGONALES A TRAVIESA INF	NO TIENE
EXTENSIÓN PUNTA DELANTERA DERECHA	BUENO	EXTENSIÓN PUNTA DELANTERA IZQUIERDA	BUENO	PANEL TRASERO	REMovidO
PANEL TRASERO	GOLPE LEVE	PISO BAUL	BIEN REPARADO	PUNTA TRASERA DERECHA	BIEN REPARADO

PUNTA TRASERA IZQUIERDA	BIEN REPARADO	TANQUE GASOLINA	BUENO	TIJERA TRASERA DERECHA	BUENO
TIJERA TRASERA IZQUIERDA	BUENO
