PLACA	SERVICIO	CENTRO DE SERVICIO	FECHA	SECUENCIA
NLX708	(Reinsp) ACOMPAÑAMIENTO COMERCIAL MOVI	AUTOSUR MEDELLIN	10-NOV-2025	133562994

CLIENTE SEGUROS GENERALES SURAMERICANA S.A.		C.C./NIT A8909034079		TELÉFONO	
DIRECCIÓN		E-MAIL			
MARCA NISSAN FRONTIER [2] [2.5L	MODELO 2025	COLOR BLANCO			
SERVICIO PARTICULAR	MATRICULADO SEGUROS GENERALES SURAMERICANA S.A.			VALOR AUTOSURA 144100000	
CÓD. FASECOLDA 06420066	MANIFIESTO		VALOR		
	NÚMERO 1	FECHA 2024/12/02	AVALUO PROPIETARIO	ACCESORIOS 3900000	COMERCIAL 144100000
VENCE SOAT 2026/04/14	FECHA REV. TEC-MEC 2030/04/15	FECHA REV. MECÁNICA	TIPO TRANSPORTE PARTICULAR	NÚMERO MOTOR QR25579121H	
NUMERO CHASIS 3N6AD35U1ZK473091		NUMERO SERIAL 3N6AD35U1ZK473091	ALARMA

REVISIÓN ACTUAL

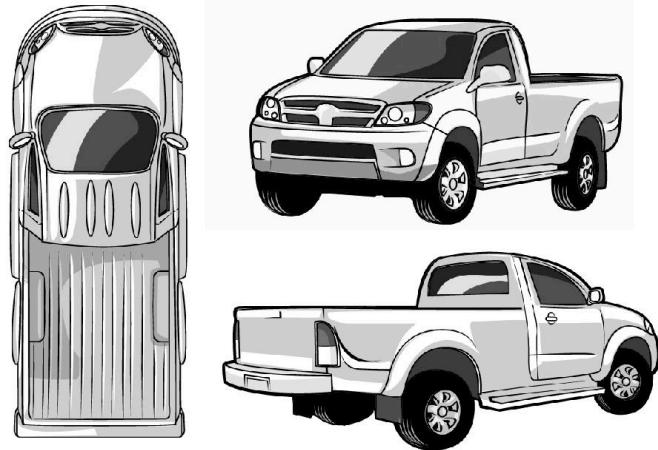
CARROCERIA PICKUP 2 PTAS

CINTURON SEGURIDAD	BUENO	ESPEJOS ELECTRICOS	BUENO	RADIO	ENCIENDE
ESPEJO RETROVISOR		SEGURIOS ELECTRICOS	TIENE	TABLERO	BUENO
INTERNO	TIENE	TAPIZADO PUERTAS DELANTERAS	BUENO	TAPIZADO PUERTAS TRASERAS	BUENO
RELOJ	TIENE	VIDRIOS ELÉCTRICOS	TIENE	DIRECCION HIDRAULICA	TIENE
TAPIZADO PISO	BUENO	MARCACION DE SEGURIDAD	NO TIENE	RESISTENCIA DESEMPAÑANTE	TIENE
TAPIZADO TECHO	BUENO	ESTRIBO DERECHO	RAYADO	ESTRIBO DERECHO	SUMIDO
LLANTA REPUESTO	TIENE	COSTADO DERECHO	NO TIENE	PARAL CENTRAL DERECHO	MAL REPINTADO
SEGUNDA LLAVE	TIENE	PUERTA DELANTERA DERECHA	SUMIDO	PUERTA DELANTERA DERECHA	RAYADO
GUARDAFANGO DELANTERO DERECHO	MAL REPINTADO	VIDRIO PUERTA DEL DER GUARDAFANGO DELANTERO IZQUIERDO	BUENO	ESTRIBO IZQUIERDO	SUMIDO
PARAL CENTRAL DERECHO	BIEN REPARADO	PARAL CENTRAL IZQUIERDO	BUENO	GUARDAFANGO DELANTERO IZQUIERDO	BIEN REPARADO
RUEDA LIBRE	TIENE	VIDRIO PUERTA DEL IZQ	BUENO	PUERTA DELANTERA IZQUIERDA	RAYADO
ESTRIBO IZQUIERDO	RAYADO	PARAGOLPES DELANTERO	BIEN REPARADO	PARAGOLPES DELANTERO	RAYADO

COSTADO IZQUIERDO	NO TIENE	PARAL CENTRAL IZQUIERDO	BUENO	PARAGOLPES DELANTERO	RAYADO
PUERTA DELANTERA IZQUIERDA	GOLPE LEVE	VIDRIO PUERTA DEL IZQ	BUENO	PARAGOLPES DELANTERO	RAYADO
PARAGOLPES DELANTERO	DESCUADRADO	PARAGOLPES DELANTERO	BIEN REPARADO	CAPÓ	REPINTADO
ESTRUCTURA FAROLA DERECHA	BUENO	ESTRUCTURA FAROLA IZQUIERDA	BUENO	PANORAMICO DELANTERO	BUENO
PARAL PANORAMICO DERECHO	BUENO	PARAL PANORAMICO IZQUIERDO	BUENO	PERSIANA	BUENO
ROMPENIEBLAS	TIENE	PANEL PARALLAMAS	BUENO	PANEL DELANTERO	BUENO
PARAGOLPES TRASERO	BUENO	CAPOTA	RAYADO	COMPUESTA	NO TIENE
DURA LINER	TIENE	ESPOILER TRASERO	NO TIENE	ESTACA	NO TIENE
FURGON	RAYADO	FURGON	GOLPE LEVE	STOP DERECHO	BUENO
STOP IZQUIERDO	BUENO	VIDRIO COMPUESTA	BUENO	PANEL TRASERO PLATÓN	BUENO

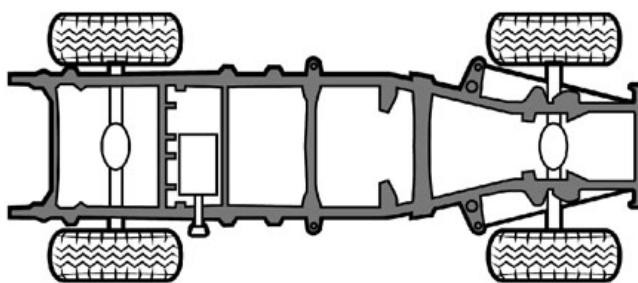
INFERIOR PICKUP 2 PTAS

DETALLE	ESTADO	DETALLE	ESTADO	DETALLE	ESTADO
ESTRIBO DERECHO	BUENO	ESTRIBO IZQUIERDO	BUENO	PISOS CARROCERIA	BUENO
BASE CAJA DIRECCIÓN	BUENO	BASE TIJERA DERECHA	BUENO	BASE TIJERA IZQUIERDA	BUENO
TRAVIESA INFERIOR	BUENO	MARCO FRONTAL	BUENO	CARTER	BUENO
CUNA MOTOR	BUENO	DESFASE DIAGONALES CHASIS	NO TIENE	DESFASE DIAGONALES BASES TIJERA	NO TIENE
GUARDAPOLVO METALICO DERECHO	BUENO	GUARDAPOLVO METALICO IZQUIERDO	BUENO	GUARDAPOLVO PLASTICO DERECHO	BUENO
GUARDAPOLVO PLASTICO IZQUIERDO	BUENO	LARGUERO DERECHO	REMovidO	LARGUERO DERECHO	BIEN REPARADO
LARGUERO IZQUIERDO	BIEN REPARADO	LARGUERO IZQUIERDO	GOLPE LEVE	LARGUERO IZQUIERDO	BIEN REPARADO
TIJERA DELANTERA DERECHA	BUENO	TIJERA DELANTERA IZQUIERDA	BUENO	PUEENTE	BUENO
TORRE DELANTERA DERECHA	BUENO	TORRE DELANTERA IZQUIERDA	BUENO	PANEL PARALLAMAS	BUENO
PANEL TRASERO	BUENO	PISO BAUL	BUENO	DESFASE DIAGONALES A TRAVIESA INF	NO TIENE
TIJERA TRASERA DERECHA	BUENO	TIJERA TRASERA IZQUIERDA	BUENO	TANQUE GASOLINA	BUENO

SOPORTE MUELLE TRASERO IZQUIERDO	NO TIENE			SOPORTE MUELLE TRASERO DERECHO	NO TIENE
