PLACA	SERVICIO	CENTRO DE SERVICIO	FECHA	SECUENCIA
IML167	(Reinsp) ACOMPAÑAMIENTO COMERCIAL MOVI	AUTOSUR MEDELLIN	12-DEC-2025	133588533

CLIENTE SEGUROS GENERALES SURAMERICANA S.A.		C.C./NIT A8909034079	TELEFONO 2986755		
DIRECCION CL 49 B # 63 21 P 1 EDIF CAMACOL		E-MAIL			
MARCA FORD EXPLORER [5] [FL] XLT		MODELO 2016	COLOR ROJO		
SERVICIO PARTICULAR		MATRICULADO SEGUROS GENERALES SURAMERICANA S.A.			
		VALOR AUTOSURA 103500000			
COD. FASECOLDA <b>03006131</b>	MANIFIESTO		VALOR		
	NÚMERO <b>482015000405663</b>	FECHA <b>2015/10/12</b>	AVALUO PROPIETARIO	ACCESORIOS	COMERCIAL <b>103500000</b>
VENCE SOAT <b>2026/06/04</b>	FECHA REV. TEC-MEC <b>2026/10/21</b>	FECHA REV. MECANICA	TIPO TRANSPORTE <b>PARTICULAR</b>	NÚMERO MOTOR <b>GGA66970</b>	
NUMERO CHASIS <b>1FM5K7D83GGA66970</b>	NUMERO SERIAL		ALARMA

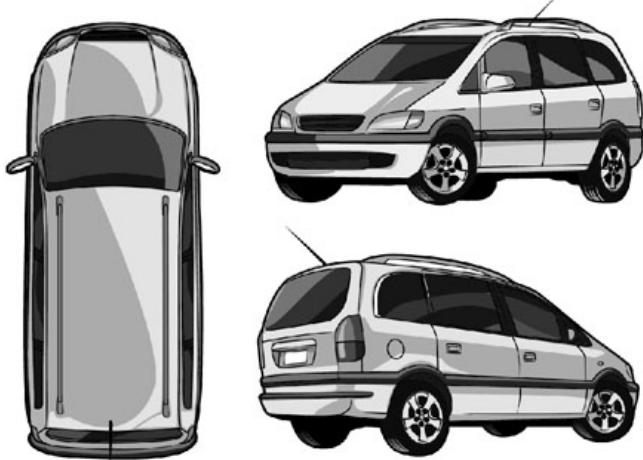
**CARROCERIA SW****CARROCERIA SW**

ESPEJOS ELECTRICOS	BUENO	RADIO	ENCIENDE	SEGUROS ELECTRICOS	TIENE
TABLERO	BUENO	TAPIZADO PISO	TIENE	TAPIZADO PUERTAS DELANTERAS	BUENO
TAPIZADO PUERTAS TRASERAS	BUENO	TAPIZADO TECHO	BUENO	VIDRIOS ELÉCTRICOS	TIENE
DIRECCION HIDRAULICA	NO TIENE	LLANTA REPUESTO	NO TIENE	MARCACION DE SEGURIDAD	NO TIENE
RESISTENCIA DESEMPEÑANTE	TIENE	SEGUNDA LLAVE	NO TIENE	ESTRIBO DERECHO	BUENO
GUARDAFANGO DELANTERO DERECHO	BIEN REPARADO	COSTADO DERECHO	SUMIDO	COSTADO DERECHO	BIEN REPARADO
PARAL CENTRAL DERECHO	BUENO	PUERTA DELANTERA DERECHA	BIEN REPARADO	PUERTA DELANTERA DERECHA	SUMIDO
PUERTA TRASERA DERECHA	MAL REPINTADO	PUERTA TRASERA DERECHA	BIEN REPARADO	VIDRIO PUERTA DEL DER	BUENO
VIDRIO COMPUERTA	BUENO	VIDRIO PUERTA TRAS DER	BUENO	VIDRIO COSTADO DERECHO	BUENO
ESTRIBO IZQUIERDO	RAYADO	GUARDAFANGO DELANTERO IZQUIERDO	BIEN REPARADO	COSTADO IZQUIERDO	BIEN REPARADO
COSTADO IZQUIERDO	SUMIDO	PARAL CENTRAL IZQUIERDO	BUENO	PUERTA DELANTERA IZQUIERDA	SUMIDO

PUERTA DELANTERA IZQUIERDA	BIEN REPARADO	PUERTA TRASERA IZQUIERDA	BIEN REPARADO	PUERTA TRASERA IZQUIERDA	SUMIDO
VIDRIO PUERTA DEL IZQ	BUENO	VIDRIO PUERTA TRASERA IZQUIERDO	BUENO	VIDRIO COSTADO IZQUIERDO	BUENO
PARAGOLPES DELANTERO	REPINTADO	CAPÓ	RAYADO	CAPÓ	BIEN REPARADO
CAPOTA	SUMIDO	ESTRUCTURA FAROLA DERECHA	BUENO	ESTRUCTURA FAROLA IZQUIERDA	BUENO
PANORAMICO DELANTERO	BUENO	PARAL PANORAMICO DERECHO	BUENO	PARAL PANORAMICO IZQUIERDO	BUENO
PERSIANA	BUENO	ROMPENIEBLAS	NO TIENE	PANEL PARALLAMAS	BUENO
BABERO	BUENO	PARAGOLPES TRASERO	REPINTADO	PARAGOLPES TRASERO	RAYADO

COMPUERTA STOP DERECHO	MAL REPINTADO	COMPUERTA BUENO	BIEN REPARADO	ESPOILER TRASERO	TIENE
			REGULAR
