PLACA	SERVICIO	CENTRO DE SERVICIO	FECHA	SECUENCIA
NTZ756	(Reinsp) ACOMPAÑAMIENTO COMERCIAL MOVI	AUTOSUR MEDELLIN	22-DEC-2025	133601431

INFORMACIÓN GENERAL

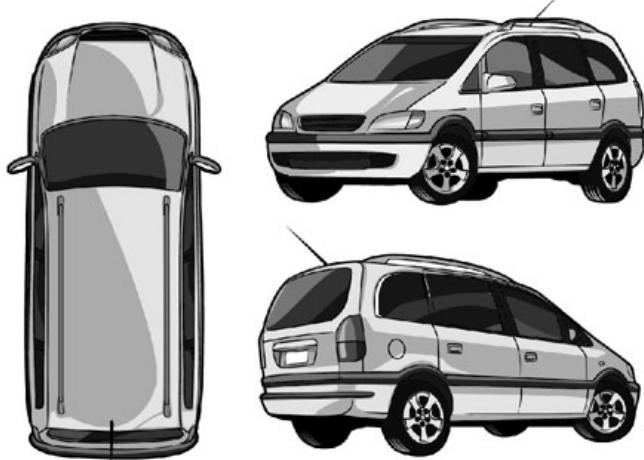
CARROCERIA SW**CARROCERIA SW**

CAPÓ	REPINTADO	CAPÓ	REMovidO	PARAGOLPES DELANTERO CAPOTA	REPINTADO RAYADO
ESTRUCTURA FAROLA DERECHA	BUENO	ESTRUCTURA FAROLA IZQUIERDA	BUENO	PANORAMICO DELANTERO	BUENO
PARAL PANORAMICO DERECHO	BUENO	PARAL PANORAMICO IZQUIERDO	BUENO	PERSIANA	BUENO
ROMPENIEBLAS	TIENE	PANEL PARALLAMAS	BUENO	BABERO	BUENO
PARAGOLPES TRASERO	MAL	COMPuERTA	REPINTADO	COMPuERTA	RAYADO
ESPOILER TRASERO	NO TIENE	STOP DERECHO	BUENO	STOP IZQUIERDO	BUENO

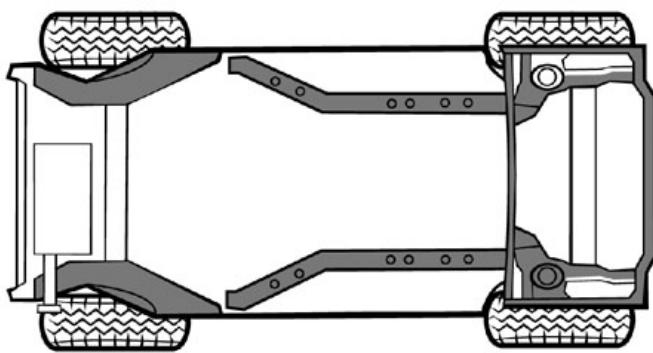
INFERIOR SW

DETALLE	ESTADO	DETALLE	ESTADO	DETALLE	ESTADO
ESTRIBO DERECHO	BUENO	ESTRIBO IZQUIERDO	BUENO	PISOS CARROCERIA	BUENO
BASE CAJA DIRECCIÓN	BUENO	BASE TIJERA DERECHA	BUENO	BASE TIJERA IZQUIERDA	BUENO
TRAVIESA INFERIOR	BUENO	MARCO FRONTAL	REMovidO	CARTER	BUENO
CUNA MOTOR	BUENO	DESFASE DIAGONALES CHASIS	NO TIENE	DESFASE DIAGONALES BASES TIJERA	NO TIENE
GUARDAPOLVO METALICO DERECHO	BUENO	GUARDAPOLVO METALICO IZQUIERDO	BUENO	GUARDAPOLVO PLASTICO DERECHO	BUENO
GUARDAPOLVO PLASTICO IZQUIERDO	BUENO	PUNTA DELANTERA DERECHA	BUENO	PUNTA DELANTERA IZQUIERDA	BUENO
TIJERA DELANTERA DERECHA	BUENO	TIJERA DELANTERA IZQUIERDA	BUENO	PANEL PARALLAMAS	BUENO
TORRE DELANTERA DERECHA	BUENO	TORRE DELANTERA IZQUIERDA	BUENO	DESFASE DIAGONALES A TRAVIESA INF	NO TIENE
EXTENSIÓN PUNTA DELANTERA DERECHA	BUENO	EXTENSIÓN PUNTA DELANTERA IZQUIERDA	BUENO	PANEL TRASERO	BUENO
PISO BAUL	BUENO	PUNTA TRASERA DERECHA	BUENO	PUNTA TRASERA IZQUIERDA	BUENO
