**COLSERAUTO****CERTIFICADO**

FECHA: 17/01/2026 PLACA: JNU672  
 ATENDIDO PARA: Particular  
 No. INSPECCIÓN: 1632935074 ROMBO: 15  
 CENTRO DE INSPECCIÓN: COA CALI SUR

## INFORME TÉCNICO

## PRUEBA DE RUTA

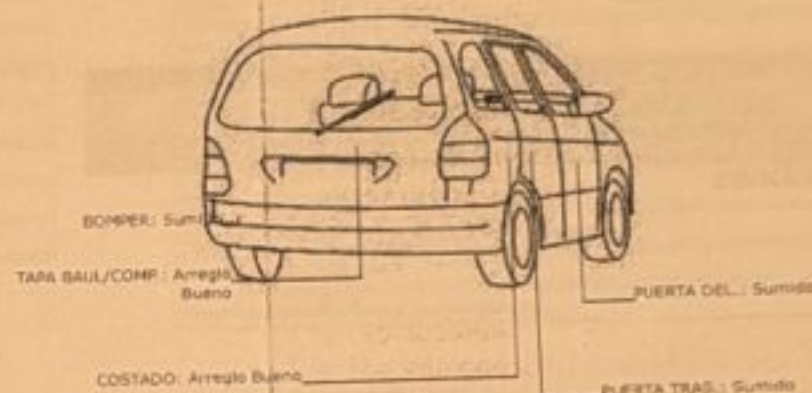
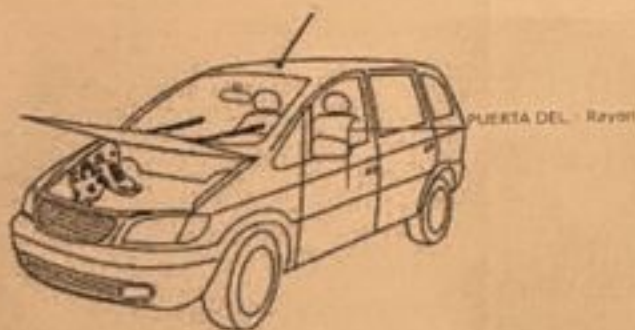
KM. 43078, VH PRESENTA RETOQUES DE PINTURA, SIMIDOS Y RAYONES EN GENERAL, DISCOS DE FRENO CON DESGASTE, PARTE BAJA CON PROTECTORES, NO SE VERIFICAN POSIBLES ANOMALÍAS, SE PRESENTA SUCIO DIFÍCIL DICTAMINAR ESTADO GENERAL DE PINTURA, PRUEBA DE RUTA, SIN NOVEDAD, SE SUGIERE MANTENIMIENTO A SISTEMAS DE DIRECCION, SUSPENSION Y FRENO SEGUN FICHA TÉCNICA DE FABRICANTE., DE ACUERDO A NUESTRO ANÁLISIS REALIZADO NO SE HALLARON INCONSISTENCIAS EN NUESTRAS BASES DE DATOS, PINTURA PRESENTA IMPUREZAS, PINTURA PRESENTA GOLPES DE PIEDRAS, SE SUGIERE SOLICITAR EL CERTIFICADO DE TRADICIÓN PARA DESCARTAR, MULTAS, EMBARGOS Y OTROS, NO SE REALIZAN PRUEBAS A LA CAJA DE CAMBIOS AUTOMATICA O TRIPTRONICA, SE SUGIERE REALIZAR SU VERIFICACION EN TALLERES ESPECIALIZADOS,

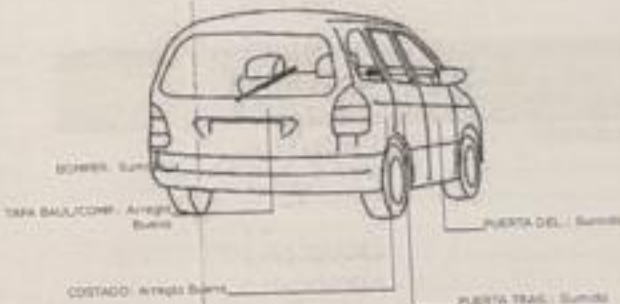
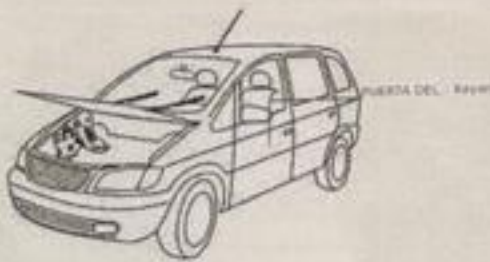
KM, 43078, VH PRESENTA RETOQUES DE PINTURA, SIMIDOS Y RAYONES EN GENERAL, DISCOS DE FRENO CON DESGASTE, PARTE BAJA CON PROTECTORES, NO SE VERIFICAN POSIBLES ANOMALÍAS, SE PRESENTA SUCIO DIFÍCIL DICTAMINAR ESTADO GENERAL DE PINTURA, PRUEBA DE RUTA, SIN NOVEDAD, SE SUGIERE MANTENIMIENTO A SISTEMAS DE DIRECCIÓN, SUSPENSIÓN Y FRENO SEGUN FICHA TÉCNICA DE FABRICANTE., DE ACUERDO A NUESTRO ANÁLISIS REALIZADO NO SE HALLARON INCONSISTENCIAS EN NUESTRAS BASES DE DATOS, PINTURA PRESENTA IMPUREZAS, REALIZAN PRUEBAS A LA CAJA DE CAMBIOS AUTOMÁTICA O TIPTRONICA, SE SUGIERE REALIZAR SU VERIFICACION EN TALLERES ESPECIALIZADOS.
