20875

Centro de Inspección:

CALI SEDE SUR

DESCRIPCION : TOYOTA COROLLA CROSS
SE-G HYBRID TP 1800CC 7AB 4X2 CT R18

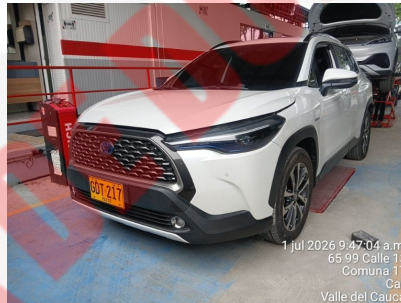
ESTRUCTURA CHASIS

FRONTAL SUPERIOR

DEFORMACION MEDIA

CARROCERÍA EXTERIOR

GUARDAFANGO LH

SUMIDO

PUERTA TRASERA RH

BIEN REPARADO

PUERTA DELANTERA RH

REPINTADO

GUARDAFANGO RH

BOMPER DELANTERO

BIEN REPARADO/SUSTI

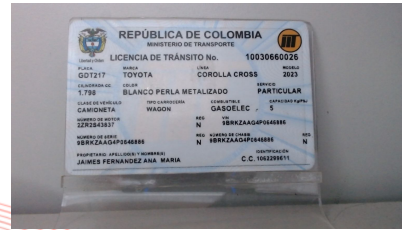
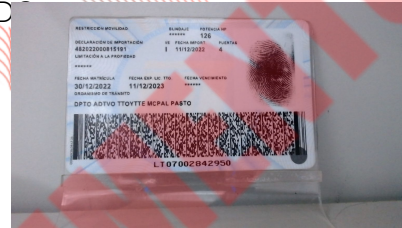
RESULTADO: SISTEMAS DE IDENTIFICACION ORIGINALES DE FABRICA A LA FECHA DE LA REVISION.

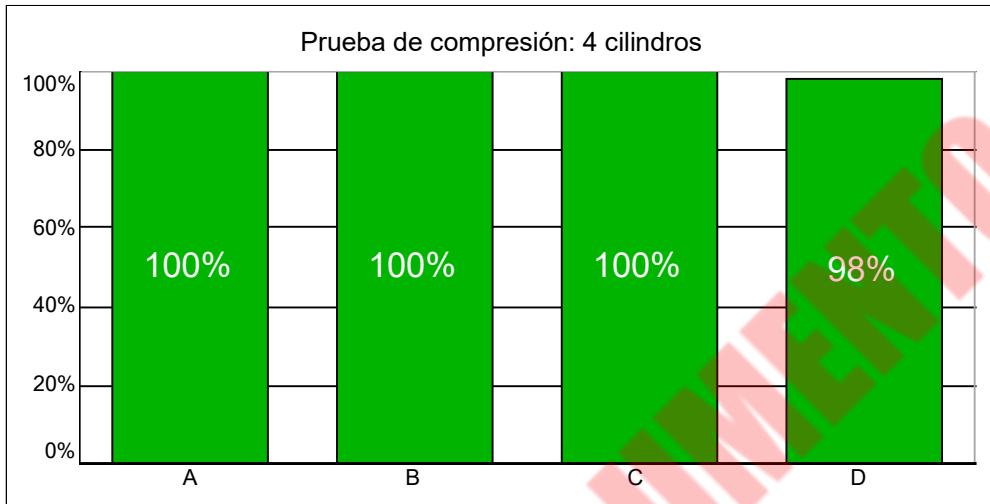
Prueba de compresión

Resultado: Aprobado

COMPRESIÓN DE MOTOR DENTRO DE LOS PARAMETROS, LA MAXIMA DIFRENCIA EN LOS CILINDROS NO DEBE DE SER SUPERIOR AL 20%, PARA ESTE LA MEDICIÓN FUE DEL 2%, NO SE EVIDENCIA FUGAS AL MOMENTO DE LA REVISION, BUJES DE TIJERAS CON INICIOS DE FISURA, CONDENSADOR GOLPEADO, NO SE VALIDAN COMPONENTES INTERNOS EN CAJA DE VELOCIDADES, NO SE VERIFICA SISTEMA HIBRIDO, REALIZAR MANTENIMIENTOS DE ACUERDO A KILOMETAJE
