**FECHA:** 23/12/2025 **PLACA:** RDZ872  
**ATENDIDO PARA:** Compañía de Seguros  
**No. INSPECCIÓN:** 1032925845 **ROMBO:** 4  
**CENTRO DE INSPECCIÓN:** MEDELLIN - LIVIANOS

## CERTIFICADO

MARCA	MAZDA	TIPO PINTURA	
CLASE	AUTOMOVIL	MODELO	Plana
TIPO	2 [1] [FL]	CARROCERÍA	2011
COLOR	BLANCO	CILINDRAJE	AUTO 5P
COD. FASEC.	05632037	COMBUSTIBLE	1498
No. MOTOR	ZY685482	NACIONALIDAD	GASOLINA
No. CHASIS	9FCDF5557B0005229	TIPO DE CAJA	COL
No. SERIAL	**	ORDEN	0
SERVICIO	PARTICULAR		
KILOMETRAJE	113959		
ENVIADO A	CARRERA 48 # 20 - 37

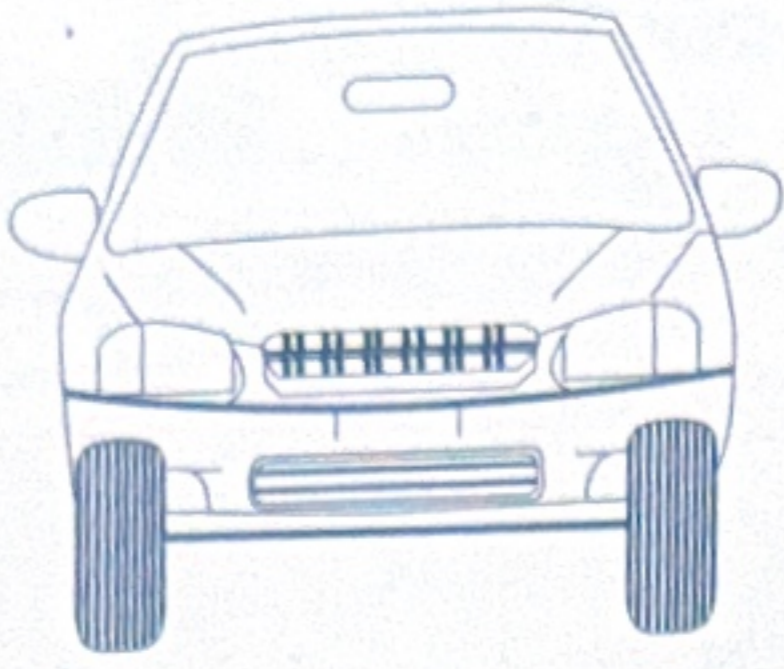
## RUEDAS DELANTERAS

(%) PORCENTAJE EFICACIA DE FRENADO		
0% - 49%	50% - 70%	71% - 100%
Deficiente	Aceptable	Optimo

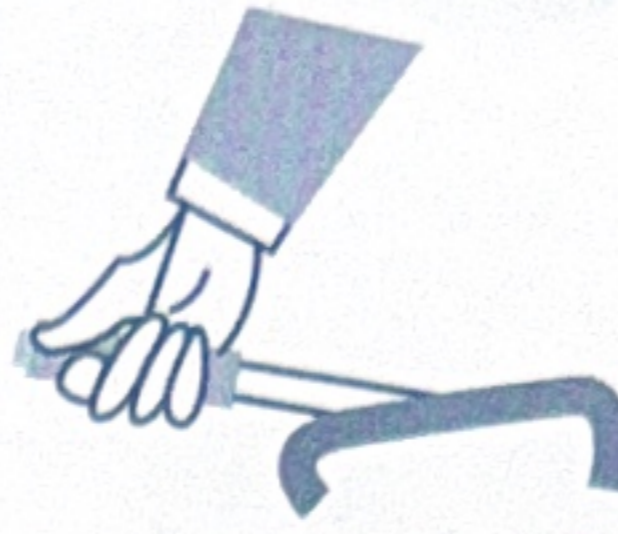
## FRENO AUXILIAR

(%) PORCENTAJE EFICACIA DE FRENADO		
0% - 49%	50% - 70%	71% - 100%
Deficiente	Aceptable	Optimo

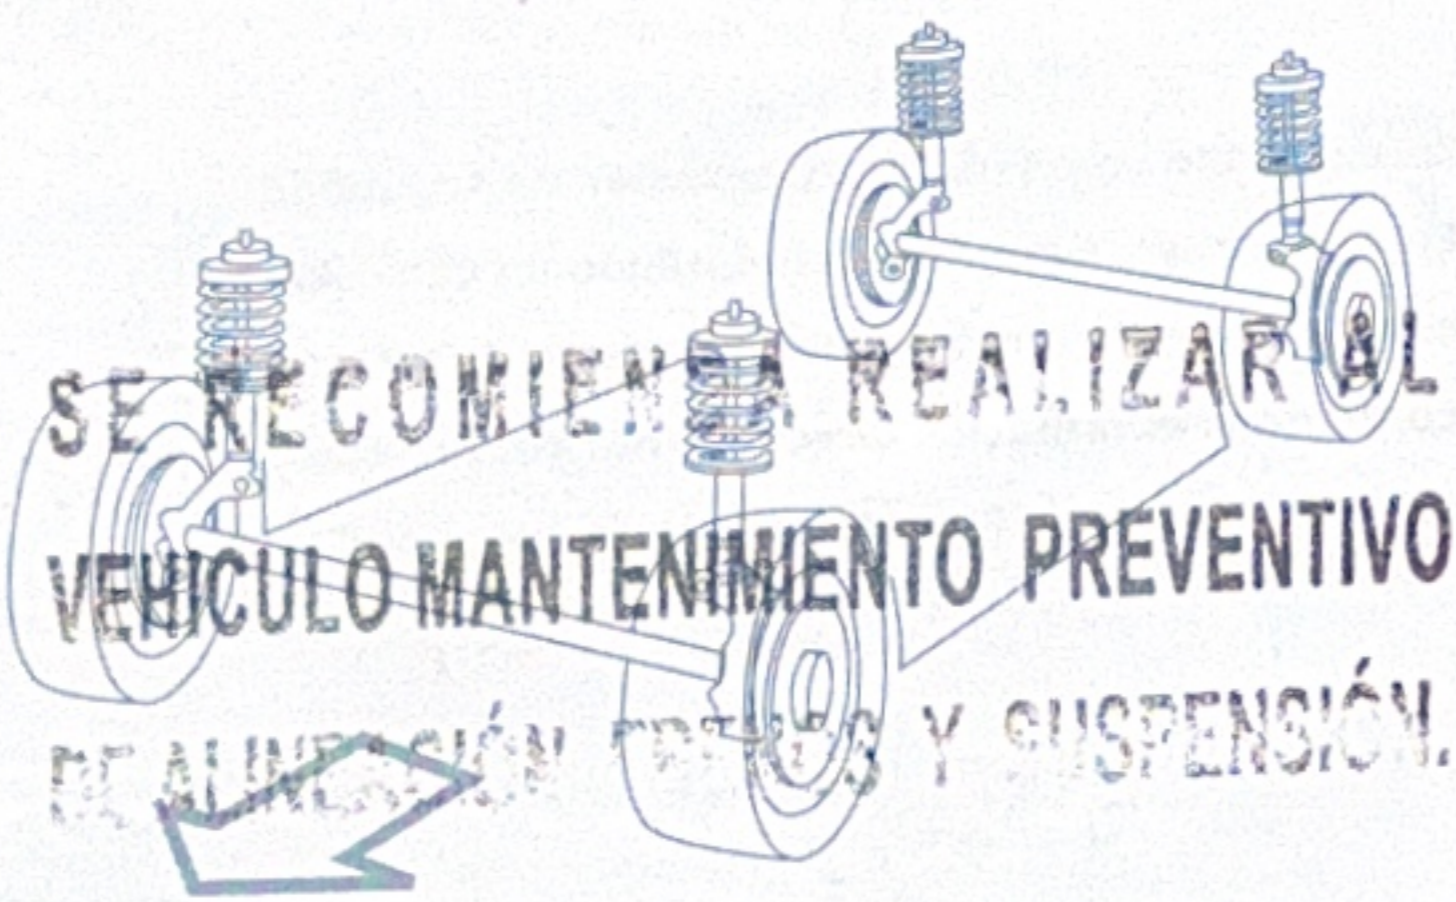
# SUSPENSIÓN

(%) PORCENTAJE EFICACIA DE SUSPENSIÓN		
0% - 39%	40% - 60%	61% - 100%
Deficiente	Aceptable	Optimo

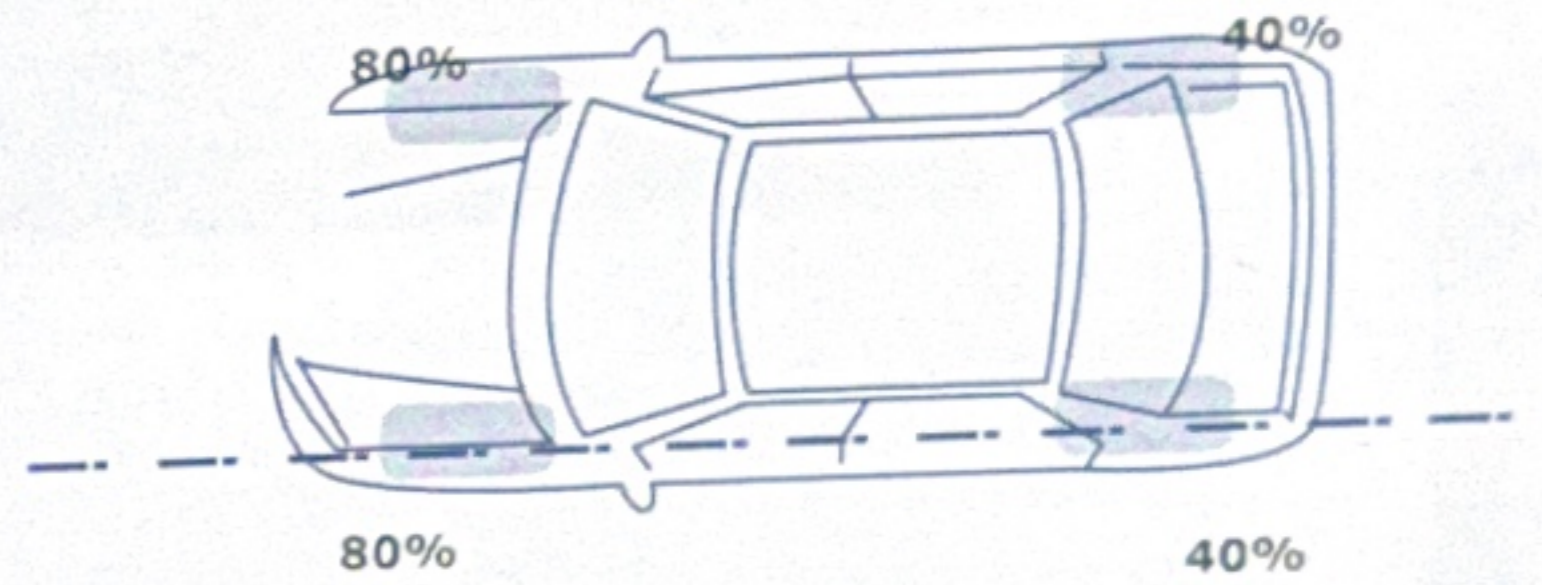
# ALINEACIÓN Y LLANTAS

(%) VIDA ÚTIL DE LAS 4 LLANTAS		
0% - 39%	40% - 70%	71% - 100%
Deficiente	Aceptable	Optimo

VALOR DE DESVIACIÓN EN METROS POR KILOMETRAJE		
0m - 5m	5m - 10m	10m a (+)
Optimo	Aceptable	Deficiente
