Informe de peritaje básico

EOS108

Fecha	Sede	Servicio
2026-05-06	AUTOS SURA MALL RIO 10	PERITAJE BÁSICO

Marca:	TOYOTA
Línea:	FORTUNER [2] 2.7L STREET - TP 2700CC 4X2 EURO IV
Modelo:	2018
Clase de vehículo:	CAMIONETA PASAJ.
Código fasecolda:	09006160
Cilindraje:	2694
Tipo de combustible:	GASOLINA
Accesorios:	
Vencimiento RTM:	2026-05-21
Vencimiento	2026-05-21
Valor asegurado:	133,300,000

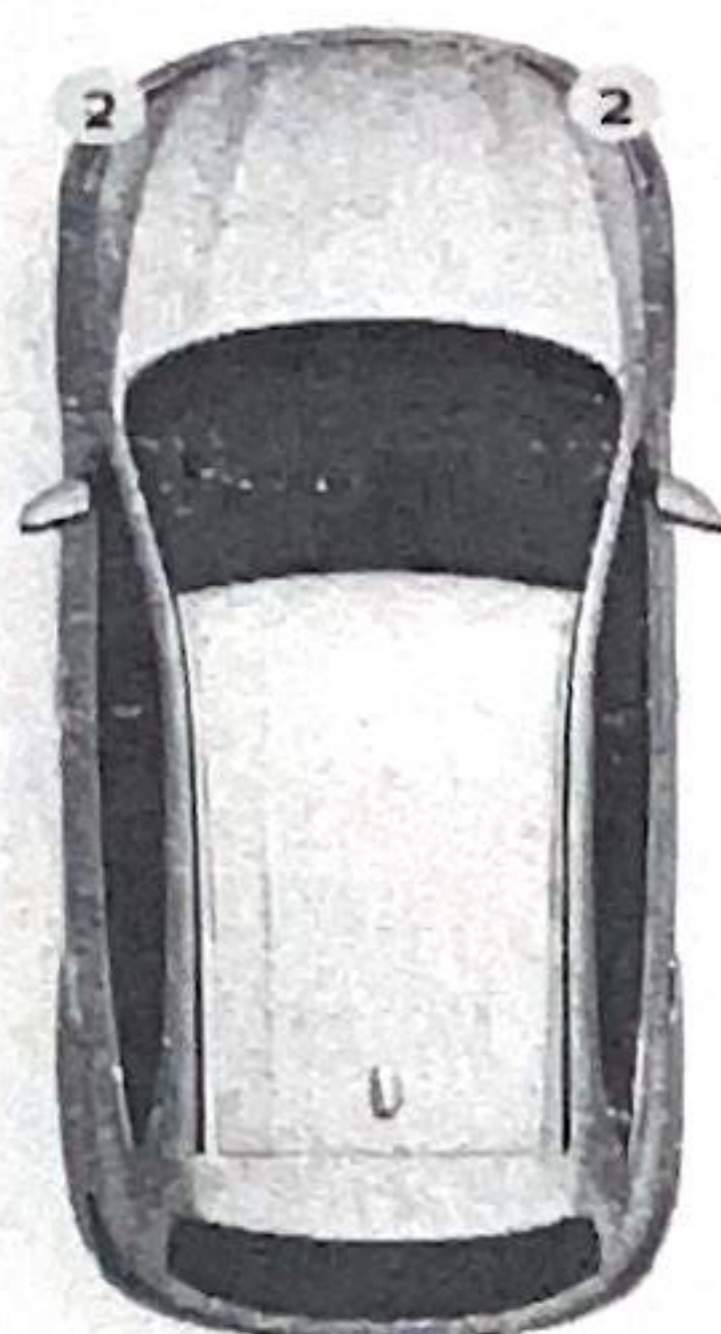
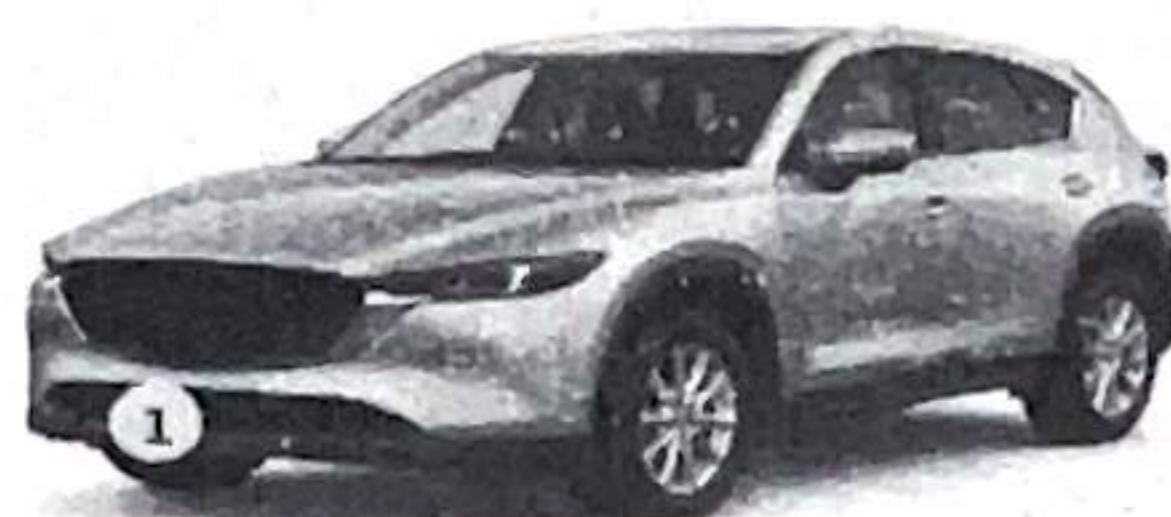
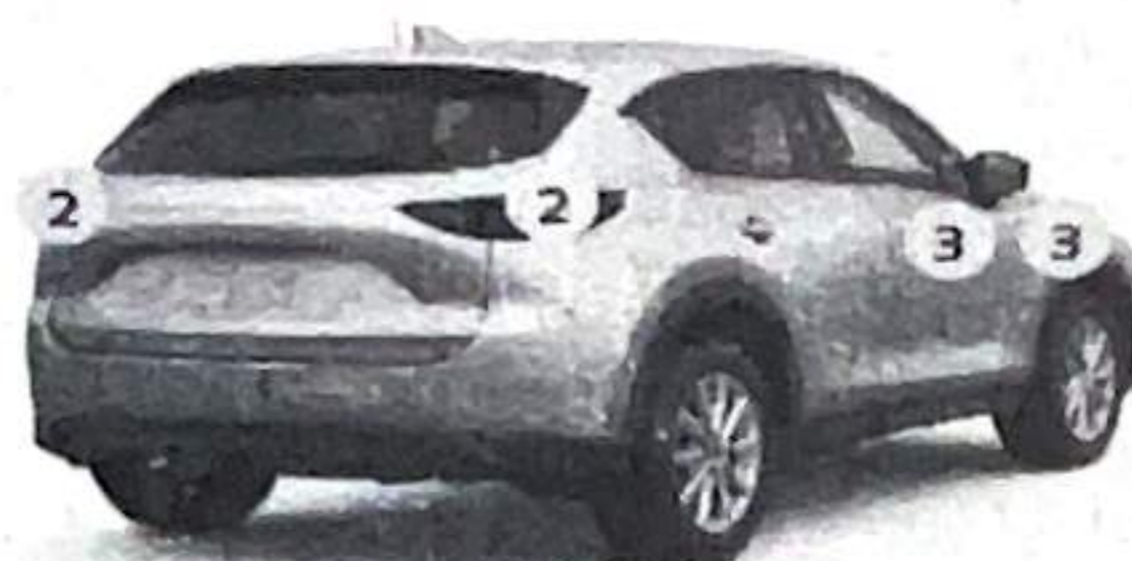
Costado izquierdo:	SUMIDO - RAYADO FUERTE
Estribo izquierdo:	RAYADO LEVE
Retrovisor izquierdo:	RAYADO LEVE
Paral central izquierdo:	BUENO
Puerta trasera izquierda:	SUMIDO - RAYADO LEVE
Vidrio costado izquierdo:	BUENO
Puerta delantera izquierda:	SUMIDO - RAYADO LEVE
Vidrio puerta trasera izquierda:	BUENO
Guardafango delantero izquierdo:	RAYADO FUERTE - PINTURA MANCHADA
Vidrio puerta delantera izquierda:	BUENO
Direccional de retrovisor izquierdo:	BUENO

Costado derecho:	SUMIDO - RAYADO LEVE
Estribo derecho:	RAYADO LEVE
Retrovisor derecho:	RAYADO LEVE
Paral central derecho:	BUENO
Puerta trasera derecha:	GOLPE LEVE - RAYADO FUERTE
Vidrio costado derecho:	BUENO
Puerta delantera derecha:	MAL REPARADO - GOLPE LEVE - RAYADO LEVE
Vidrio puerta trasera derecha:	BUENO
Guardafango delantero derecho:	MAL REPARADO
Vidrio puerta delantera derecha:	BUENO
Direccional de retrovisor derecho:	BUENO

Capó:	GOLPE LEVE - RAYADO FUERTE - PINTURA MANCHADA
Antena:	TIENE
Capota:	SUMIDO - RAYADO LEVE - PINTURA MANCHADA
Boceles:	RAYADO FUERTE
Persiana:	BUENO
Exploradoras:	BUENO
Farola derecha:	RAYADO
Portaequipajes:	BUENO
Farola izquierda:	RAYADO
Paragolpes delantero:	DESCUADRADO - MAL REPARADO - FISURADO
Panorámico delantero:	PICADO
Análisis morfológico:	
Paral panorámico derecho:	RAYADO LEVE
Paral panorámico izquierdo:	RAYADO LEVE

Compuerta:	RAYADO FUERTE
Stop derecho:	RAYADO
Stop izquierdo:	RAYADO
Spoiler trasero:	BUENO
Vidrio compuerta:	BUENO
Llanta de repuesto:	TIENE
Paragolpes trasero:	GOLPE LEVE - RAYADO FUERTE - MAL REPINTADO

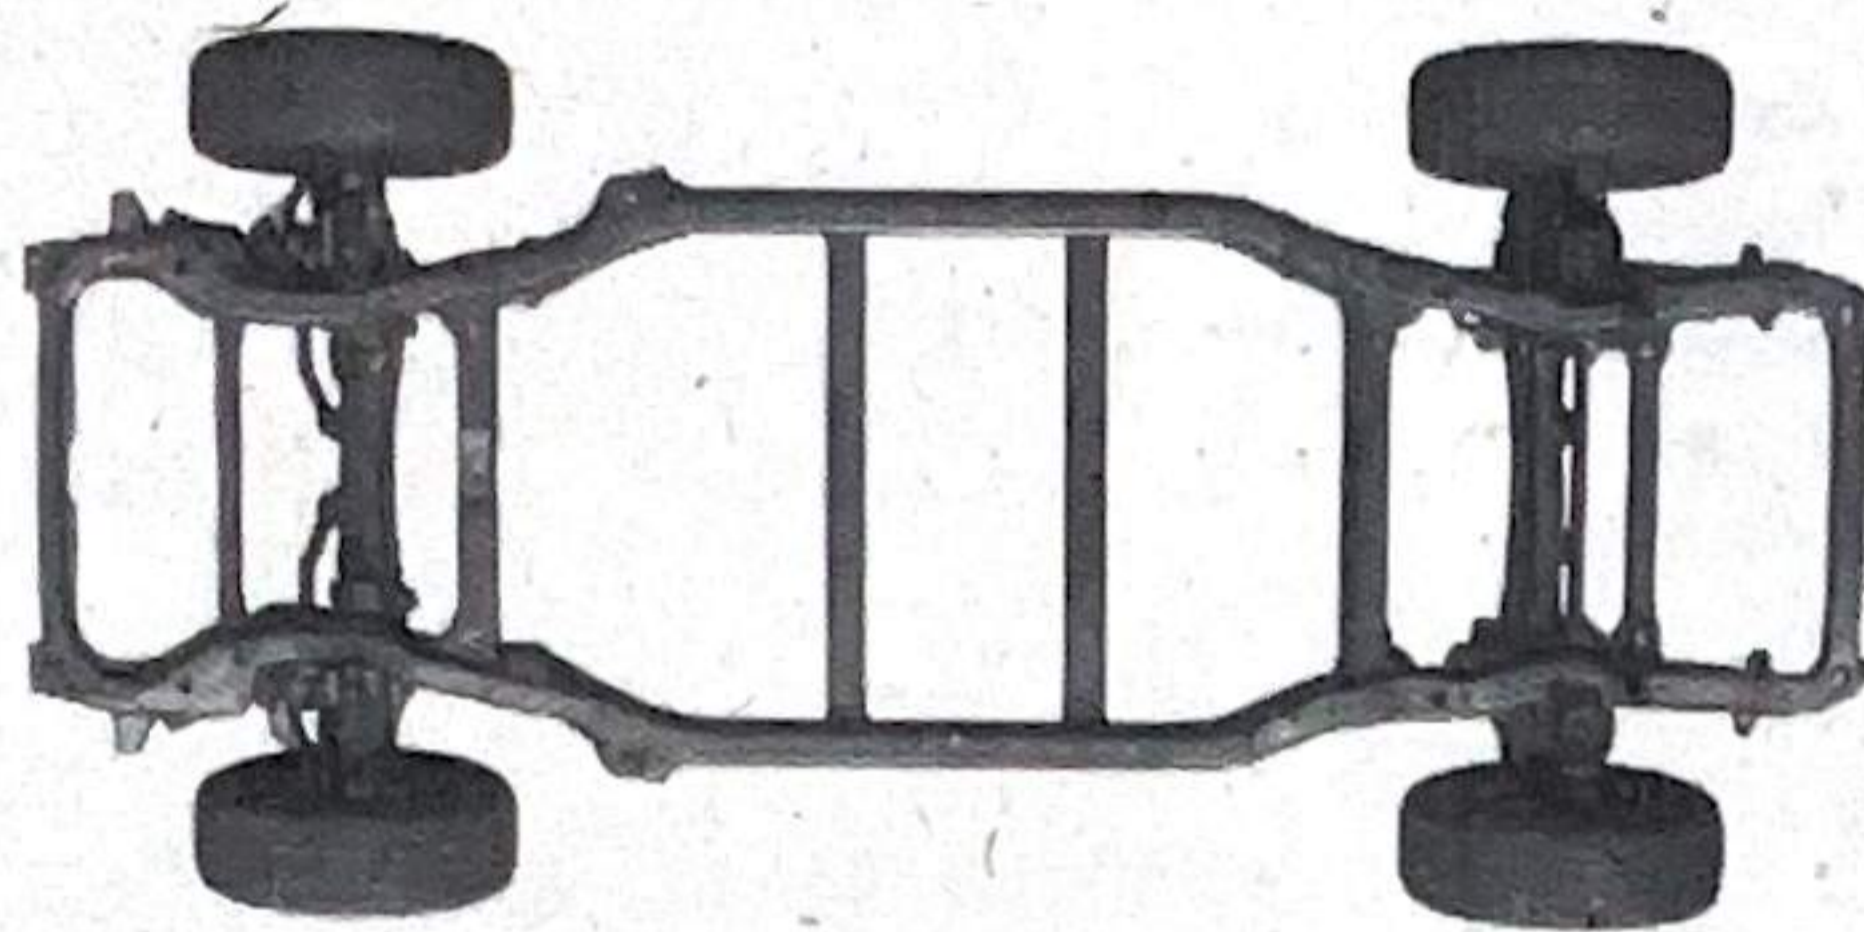
Parte inferior recién lavada no se verifica fugas y focos de oxidación
