# Informe de peritaje básico

**GVQ402**

| Línea: | CX30 TOURING -MT 2000CC 7AB R18 4X2 |
| Modelo: | 2021 |

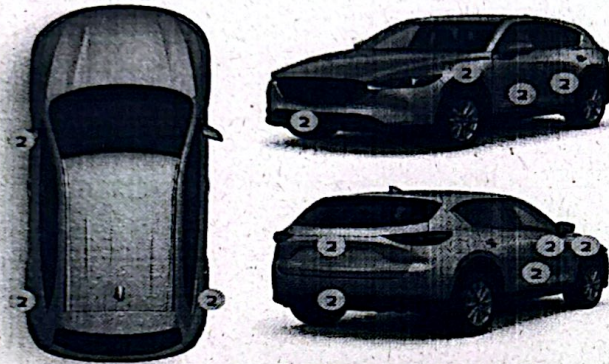
| 0. BIEN REPARADO POR REMOCIÓN | 5. ABOLLADO |
| 1. DESCUADRADO | 6. DESPRENDIDO |
| 2. RAYADO | 7. CORROIDO |
| 3. MAL REPARADO | 8. GOLPEADO |
| 4. ROTO | 9. OXIDADO |

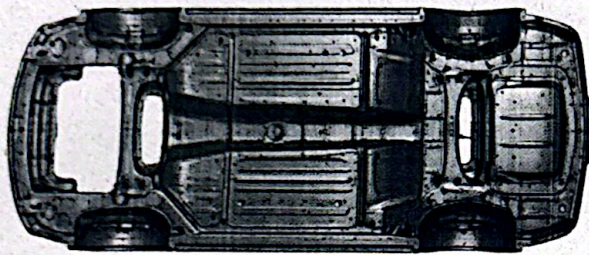
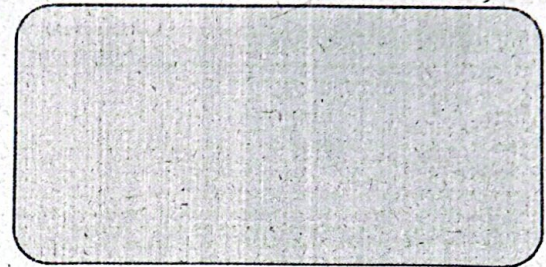
| Protector inferior: | FISURADO |
