# Informe de inspección

| PLACA | JCN203 | MARCA | MAZDA | MODELO | 2017 | COLOR | PLATA | INSPECCIÓN | 239947 |

# Informe de trayectoria y suspensión

# Informe carrocería

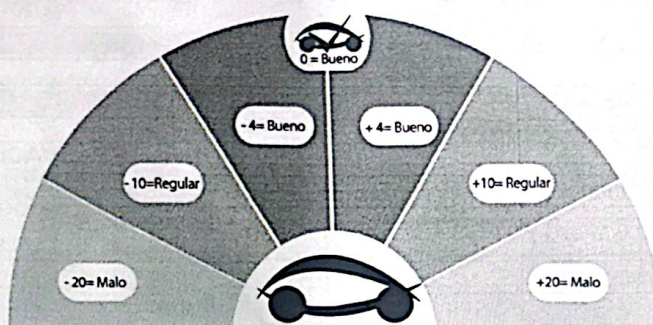
| DESVIACION DE TRAYECTORIA | VALOR | OBSERVACION |
| Rueda Delanteras | 0 mm/m | normal |
| Rueda Traseras | 6 mm/m | Puede presentar desgaste irregular de ll |

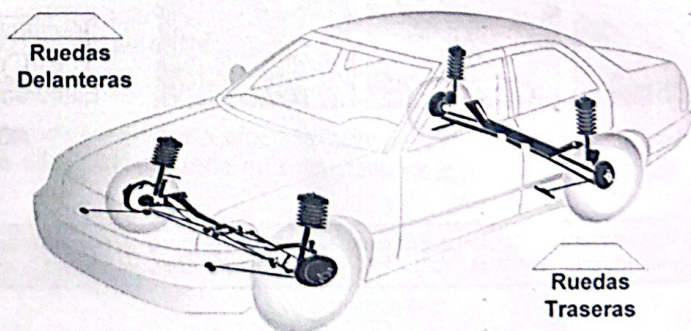
| SUSPENSION | VALOR | OBSERVACION |
|---|---|---|
| Diferencia | 22 % | Presenta leve diferencia entre amortigua |
| Diferencia | 15 % | No presenta diferencia entre amortiguado |

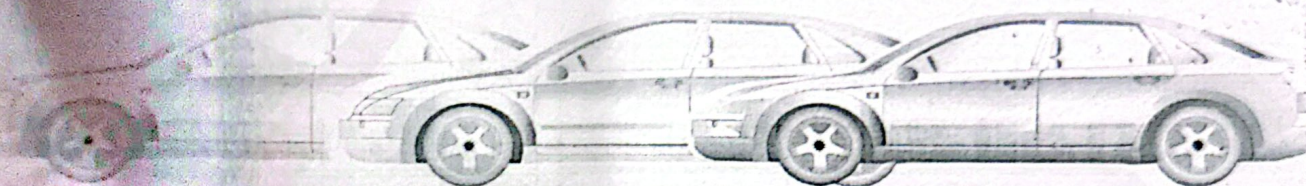
## Frenos

| 43%-0%<br>MALO | 47%-44%<br>REGULAR | 48%-100%<br>BUENO |
|---|---|---|
| Izquierda | 37 % | Presenta alta deformación en disco ó cam |
| Derecha | 32 % | Presenta alta deformación en disco ó cam |
| Izquierda | 24 % | Presenta alta deformación en disco ó cam |
| Derecha | 25 % | Presenta alta deformación en disco ó cam |
| Total delantero + Trasero | 68 % | Se detiene en el espacio deseado |

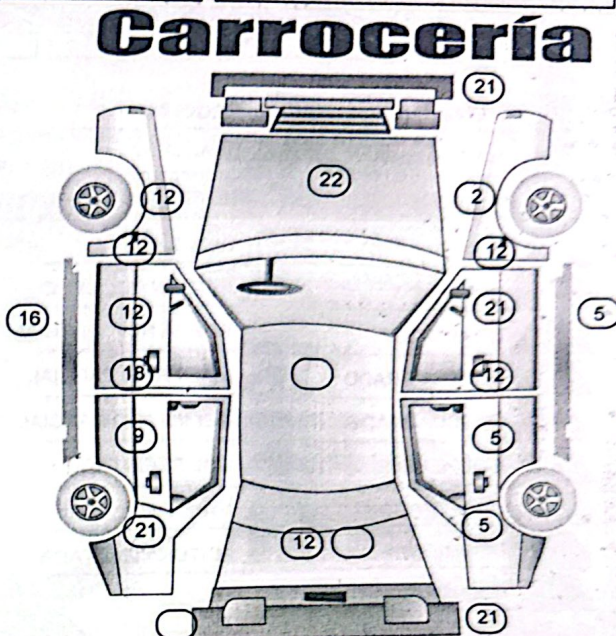
| Carrocería | | | | Acc.exteriores | | Acc.interiores | |
|---|---|---|---|---|---|---|---|
| TORPEDO | BUENO | ESTRIBO DERECH | GOLPEADO | LUZ MEDIA DER | BUENO | ASIENTOS DELAN. | BUENO |
| G/FANGO DEL DER | RAYADO | NAVE TRAS DER | GOLPEADO | BOCELES | TIENE | ASIENTOS TRAS. | BUENO |
| PUERTA TRAS DER | GOLPEADO | TAPA BAUL | BUENO REPINT | CARPA | N/TIENE | RELOJ | BUENO |
| STOP DERECHO | RAYADO | NAVE TRAS IZQ | MAL REPINTADO | PORTA EQUIPAJES | NO TIENE | PARLANTES | BUENO |
| DIREC HIDRAULIC. | TIENE | BOMPER DELANT. | MAL REPINTADO | RETROVISOR IZQ | RAYADO | MANIJAS INT. | BUENO |
| FAROLA IZQUI | BUENO | BOMPER TRASERO | MAL REPINTADO | COCUYO DER | BUENO | TAPIZ. PISO | BUENO |
| PUERTA DEL DER | MAL REPINTADO | VID PTA TR IZQ | BUENO | PLUMILLA TRAS. | BUENO | CINT SEGURIDA | BUENO |

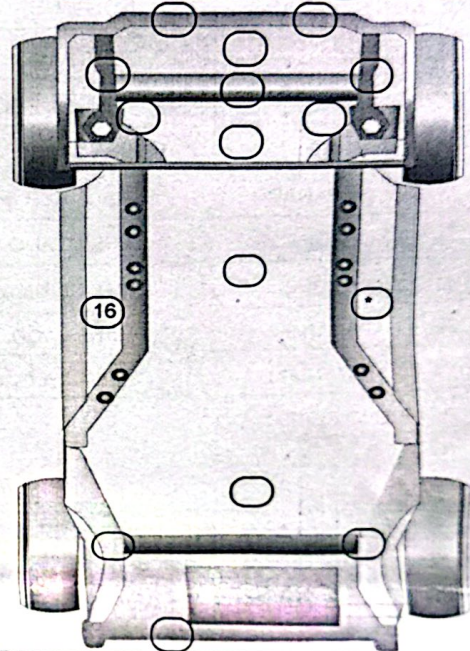
## Chasis

| Detalle | Estado | Detalle | Estado | Detalle | Estado | Detalle | Estado |
|---|---|---|---|---|---|---|---|
| STRIBO IZQ. | REMOVIDO | PISOS CARROC | BUENO | PUNTA DEL IZQ. | BUENO | PUNTA DEL DR. | BUENO |
| CUNA MOTOR | BUENO | STRIBO DER. | BUENA REP. PARCI | BIGOTE | BUENO | CALANDRIA | BUENO |
