20/05/2026 | Servicio No 1245

PLACA  
**KTR752**

Peritaje Full Premium

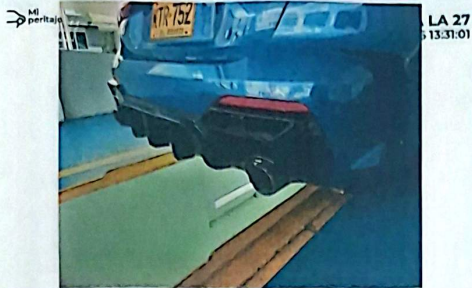
**CARROCERIA EXTERIOR / BOMPER TRASERO**  
Ratones partes bajas, pintura deteriorada, accesorios desajustados

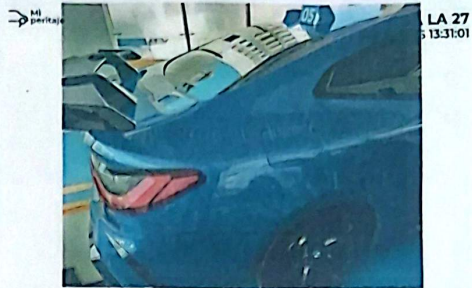
**CARROCERIA EXTERIOR / COSTADO DERECHO**  
Leve sumido

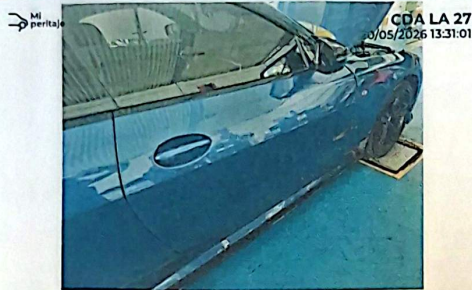
**CARROCERIA EXTERIOR / PUERTA DELANTERA DERECHA**  
Sumidos

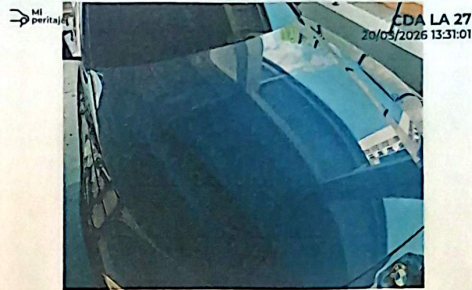
**CARROCERIA EXTERIOR / CAPOT**  
Mejorar intervención de pintura

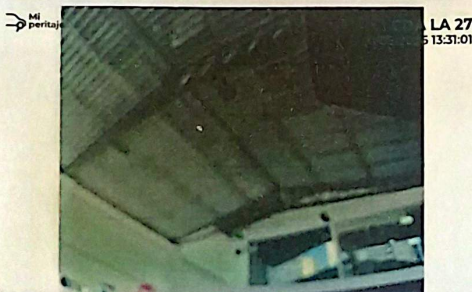
**CARROCERIA EXTERIOR / PANORAMICO DELANTERO**  
Pequeños golpes de piedra

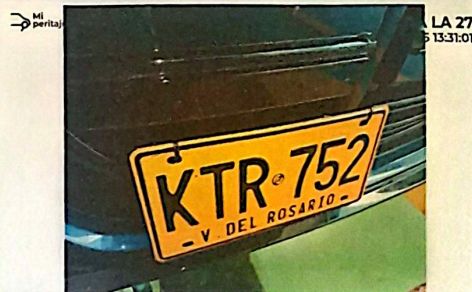
**CARROCERIA EXTERIOR / PLACA DELANTERA**  
Sujetada por abrazadera plastica

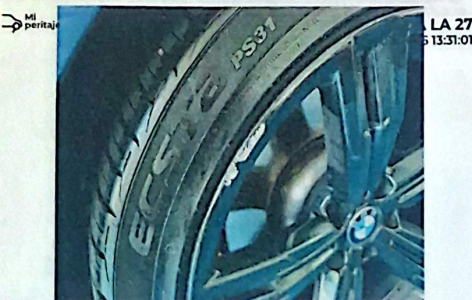
**CARROCERIA EXTERIOR / RINES**  
Rayones en general

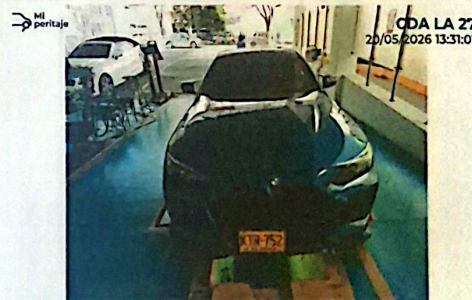
**CARROCERIA EXTERIOR / ASEGURABILIDAD**  
Vh sujeto a políticas de aceptación de aseguradora

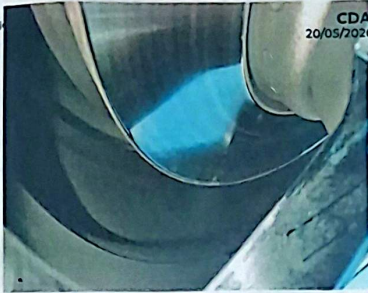
**FRENOS / DISCOS DE FRENO**

Presencia de leve pestaña en discos delanteros

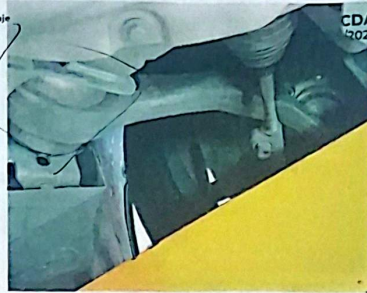
**SUSPENSIÓN / TIJERAS**

Bujes deteriorados

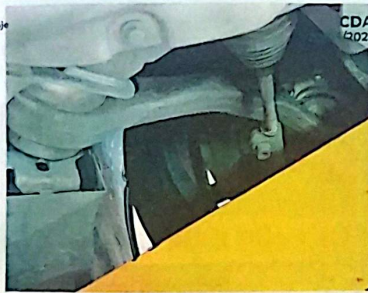
**SUSPENSIÓN / TEMPLETES**

Bujes deteriorados

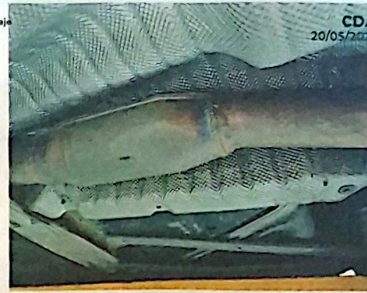
**PARTE BAJA / TUBO EXOSTO**

Rayones y sumido

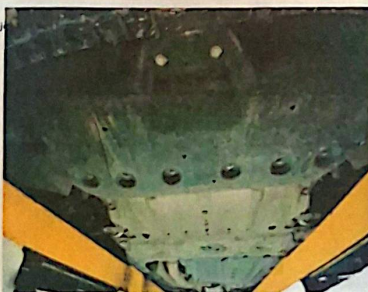
**PARTE BAJA / PROTECTORES INFERIORES**

Rayones

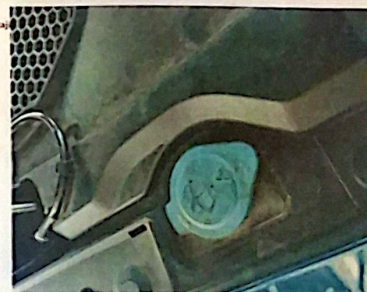
**NIVELES DE FLUIDOS / LIMPIA PARABRISAS**

Completar nivel

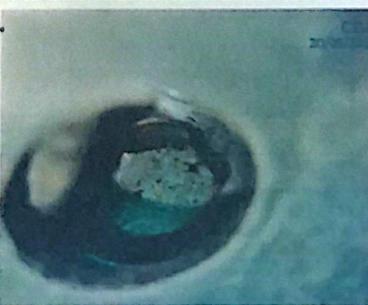
**FUGAS DE FLUIDOS / MOTOR**

Sudoración en junta carter, sudoración perno cambio de aceite

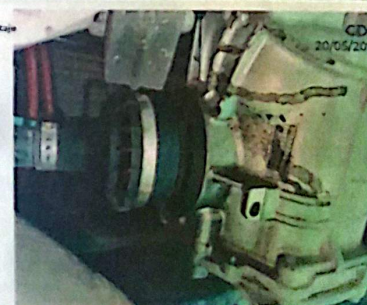
**FUGAS DE FLUIDOS / CAJA DE CAMBIOS**

Diferencial trasero presenta sudoración
