PLACA	SERVICIO	CENTRO DE SERVICIO	FECHA	SECUENCIA
LRX698	REVISION BASICA AUTOS SURA SEDES	MOVICENTRO	24-MAR-2026	133647973

INFORMACIÓN DEL VEHÍCULO REVISADO

Marca NISSAN FRONTIER [2] XE AT 2500CC 4X4	Número de placa LRX698	Kilometraje	Modelo 2023
---	---------------------------	-------------	----------------

REVISIÓN BÁSICA AUTOS SURA SEDES	X
-------------------------------------	---

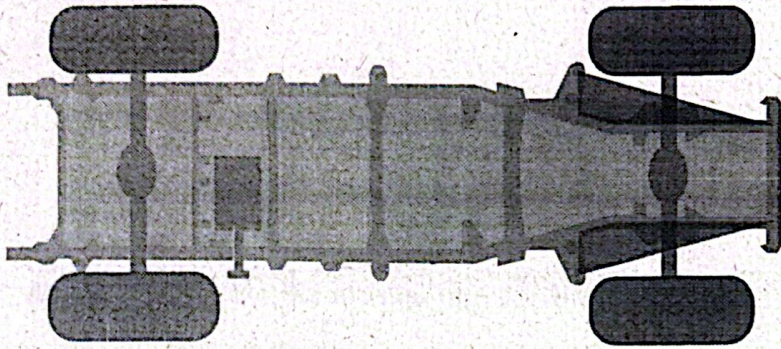
Detalle	Estado
ESTRIBO DERECHO	BUENO
ESTRIBO IZQUIERDO	BUENO
PISOS CARROCERIA	BUENO
BASE CAJA DIRECCIÓN	BUENO
BASE TIJERA DERECHA	BUENO
BASE TIJERA IZQUIERDA	BUENO
TRAVIESA INFERIOR	BUENO
MARCO FRONTAL	BUENO
CARTER	BUENO
CUNA MOTOR	BUENO
DESFASE DIAGONALES CHASIS	NO TIENE

Detalle	Estado
DESFASE DIAGONALES BASES	NO TIENE
GUARDAPOLVO METALICO	BUENO
GUARDAPOLVO METALICO	BUENO
GUARDAPOLVO PLASTICO	BUENO
GUARDAPOLVO PLASTICO	BUENO
LARGUERO DERECHO	BUENO
LARGUERO IZQUIERDO	BUENO
PUENTE	BUENO
TIJERA DELANTERA DERECHA	BUENO
TIJERA DELANTERA IZQUIERDA	BUENO
PANEL PARALLAMAS	BUENO

Detalle	Estado
TORRE DELANTERA DERECHA	BUENO
TORRE DELANTERA IZQUIERDA	BUENO
DESFASE DIAGONALES A	NO TIENE
FALDON	BUENO
PISO BAUL	BUENO
TANQUE GASOLINA	BUENO
TIJERA TRASERA DERECHA	BUENO
TIJERA TRASERA IZQUIERDA	BUENO
SOPORTE MUELLE TRASERO	NO TIENE
SOPORTE MUELLE TRASERO	NO TIENE

PROTECTOR METALICO INFERIOR CON GOLPELEVE.
 MUY SUCIO EN PARTE INFERIOR.

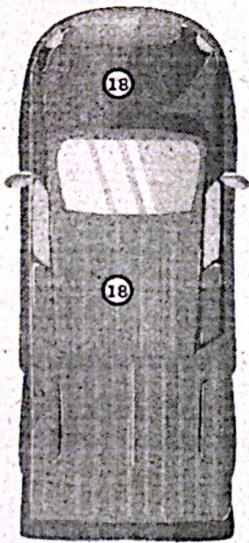
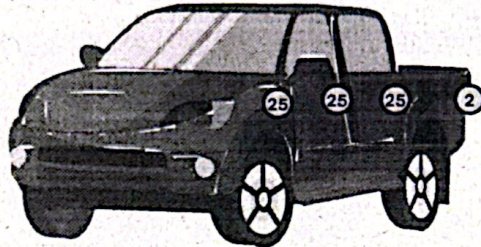
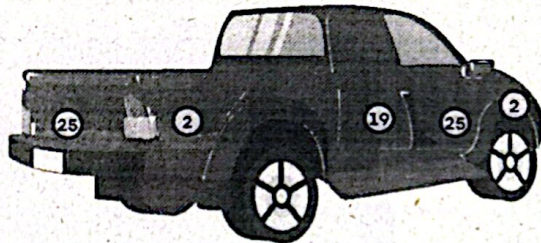
CARROCERÍA

Detalle	Estado
ESTRIBO IZQUIERDO	BUENO
GUARDAFANGO DELANTERO	SUMIDO
GUARDAFANGO DELANTERO	RAYADO
COSTADO IZQUIERDO	BIEN REPARADO
COSTADO IZQUIERDO	SUMIDO
COSTADO IZQUIERDO	MAL REPINTADO
PARAL CENTRAL IZQUIERDO	BUENO
PUERTA DELANTERA	SUMIDO
PUERTA DELANTERA	RAYADO
PUERTA TRASERA IZQUIERDA	RAYADO
PUERTA TRASERA IZQUIERDA	SUMIDO
VIDRIO PUERTA DEL IZQ	BUENO
VIDRIO PUERTA TRASERA	BUENO
PARAL TRASERO IZQUIERDO	RAYADO
PARAGOLPES DELANTERO	RAYADO
PARAGOLPES DELANTERO	REPINTADO
CAPO	RAYADO
CAPO	PINTURA MANCHADA
ESTRUCTURA FAROLA	BUENO
ESTRUCTURA FAROLA	BUENO
PANORAMICO DELANTERO	BUENO
PARAL PANORAMICO DERECHO	BUENO
PARAL PANORAMICO	BUENO
PERSIANA	BUENO
ROMPENIEBLAS	TIENE
PANEL PARALLAMAS	BUENO
PANEL DELANTERO	BUENO
PARAGOLPES TRASERO	RAYADO

Detalle	Estado
CAPOTA	PINTURA MANCHADA
CAPOTA	RAYADO
COMPUERTA	REPINTADO PARCIAL
COMPUERTA	SUMIDO
COMPUERTA	MAL REPINTADO
