No. DE SERVICIO
P008065093439

N° INSPECCION	4990509	TURNO	1
FECHA	2-Mar-2026		
CENTRO INSPECCION	MOVIL No. 4		
SOLICITADO POR	ARMANDO GARAVITO GARAVITO		
SERVICIO SOLICITADO	PERITAJE BRONCE LIVIANO		
VALOR MERCADO	\$ 40.700.000	COD. FASECOLDA	05602419
VALOR AUTOMÁS	\$ 40.700.000	VALOR FASECOLDA	\$ 40.700.000
VALOR ACCESORIOS	\$ 1.570.001		
RESULTADO	VEHICULO EN ESTANDAR

CLASE	AUTOMOVIL	COMBUSTIBLE	GASOLINA
MARCA	MAZDA	TIPO PINTURA	PENDIENTE
TIPO	3 Z6NM7 MT 1600CC	SERVICIO	PARTICULAR
CARROCERIA		KILOMETRAJE	129147
MODELO	2013	COLOR	PLATA ARIANNE
NACIONALIDAD	COLOMBIA	N° CHASIS	9FCBK4268D0110679
TIPO CAJA	MECANICA	N° SERIAL	null
CILINDRAJE	1598	N° MOTOR	Z6A51538
ASEGURADORA	CASATORO .	SUCURSAL	CASATORO CHIA
INTERMEDIARIO	CASATORO .	CLAVE	8000
CLIENTE	CASATORO .	IDENTIFICACIÓN	830004993

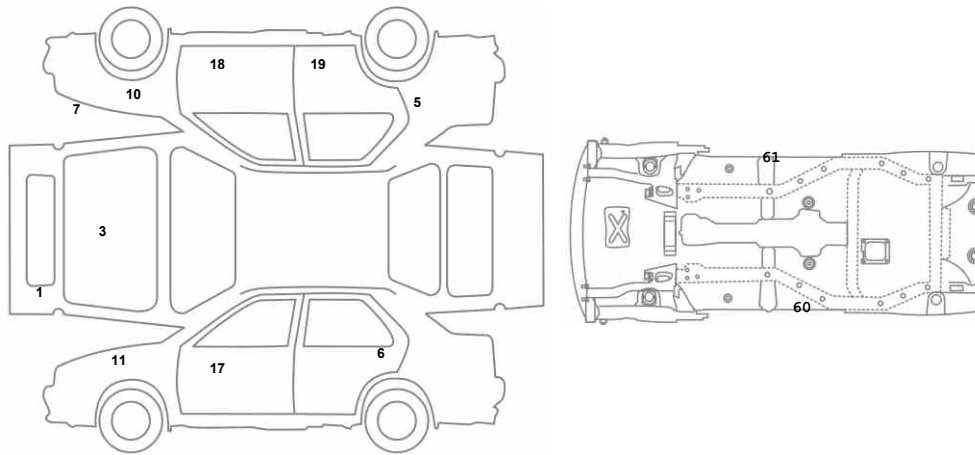
REVISIÓN VISUAL

<p>ESTRUCTURA - CHASIS 87,00 %</p> <p>60 ESTRIBO DERECHO SUMIDO 61 ESTRIBO IZQUIERDO MALA REPARACION</p>	<p>CARROCERIA - EXTERIOR 74,20%</p> <p>1 BOMPER DELANTERO MALA REPARACION 3 CAPOT REGULAR 5 COSTADO DERECHO MALA REPARACION 6 COSTADO IZQUIERDO MALA REPARACION 7 FAROLA DERECHA HERMETICIDAD DEFICIENTE 10 G/FANGO DEL DERECHO REPINTADO 11 GUARDAFANGO IZQ. MALA REPARACION 17 PUERTA DEL IZQ. SUMIDO 18 PUERTA DELANTERA DER RAYON 19 PUERTA TRASERA DER. REPINTADO 20 PUERTA TRASERA IZO. MAL REPINTADO</p>	<p>VIDA UTIL DE LAS LLANTAS</p> <table border="1"> <tr> <td>DEL. IZQ.</td> <td>DEL. DER.</td> <td>TRA. IZQ.</td> <td>TRA. DER.</td> </tr> <tr> <td> 60%</td> <td> 60%</td> <td> 70%</td> <td> 70%</td> </tr> </table>	DEL. IZQ.	DEL. DER.	TRA. IZQ.	TRA. DER.	60%	60%	70%	70%
DEL. IZQ.	DEL. DER.	TRA. IZQ.	TRA. DER.							
60%	60%	70%	70%							
		<p>FUGA DE FLUIDOS 100,00%</p>								
		<p>PINTURA 72,00%</p> <p>34 PERDIDA DE BRILLO DE 1 A 4 PIEZAS 36 IMPUREZAS DE 1 A 4 PIEZAS 37 MARCAS DE LIJADO DE 1 A 4 PIEZAS</p>
