No. DE SERVICIO  
**P008086020309**  
XXX

N° INSPECCION	5048591	TURNO	1
FECHA	22-Abr-2026		
CENTRO INSPECCION	AUTOMAS CALLE 13		
SOLICITADO POR	CARLOS STIVEN CAICEDO VARGAS		
SERVICIO SOLICITADO	Peritaje Livianos - LTA / Referidos		
VALOR MERCADO	\$ 30.574.536	COD. FASECOLDA	01601312
VALOR AUTOMÁS	\$ 30.574.536	VALOR FASECOLDA	\$ 34.300.000
VALOR ACCESORIOS	\$ 1.290.001		
RESULTADO	<b>ASEGURABLE SI</b>

**EDW146**

CLASE	AUTOMOVIL	COMBUSTIBLE	GASOLINA
MARCA	CHEVROLET	TIPO PINTURA	PENDIENTE
TIPO	SAIL LS MT 1400CC 4P AA 2AB ABS	SERVICIO	PARTICULAR
CARROCERIA		KILOMETRAJE	81526
MODELO	2018	COLOR	GRIS OCAÑO
NACIONALIDAD	COLOMBIA	N° CHASIS	9GASA58MXJB014885
TIPO CAJA	MECANICA	N° SERIAL	9GASA58MXJB014885
CILINDRAJE	1399	N° MOTOR	LCU*171773430*
ASEGURADORA	BANCO FINANADINA S.A BIC	SUCURSAL	BOGOTA
INTERMEDIARIO	AGENTE DIRECTO .	CLAVE	99
CLIENTE	AYLEEN PAOLA ORCASITA ALMARALES	IDENTIFICACIÓN	1140817911

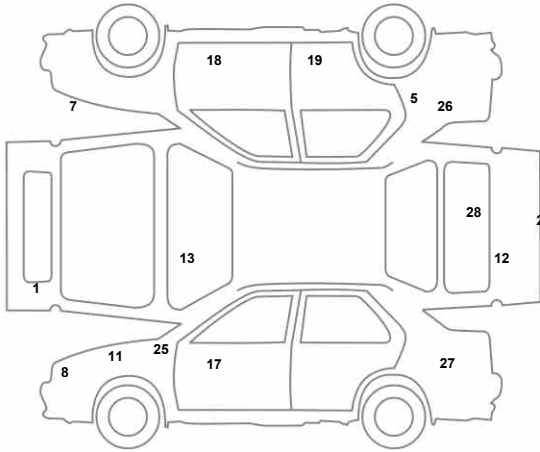
**REVISIÓN VISUAL**

72	CUNA MOTOR	SUMIDO
79	TRAVIESA/FRONTAL INFERIOR	SUMIDO

1	BOMPER DELANTERO	BUENA REPARACION
2	BOMPER TRASERO	MALA REPARACION
5	COSTADO DERECHO	SUMIDO
7	FAROLA DERECHA	RAYADO
8	FAROLA IZQUIERDA	RAYADO
11	GUARDAFANGO IZQ.	MALA REPARACION
12	PANEL TRASERO	SUMIDO
13	PANORAMICO DELANTERO	RAYADO
17	PUERTA DEL IZQ.	SUMIDO
18	PUERTA DELANTERA DER	SUMIDO
19	PUERTA TRASERA DER.	SUMIDO
20	PUERTA TRASERA IZQ.	SUMIDO
25	RETROVISOR IZQ.	RAYON
26	STOP DERECHO	RAYADO
27	STOP IZQUIERDO	RAYADO
28	TAPA BAUL/COMPUERTA	MALA REPARACION

36	IMPUREZAS	DE 1 A 4 PIEZAS
37	MARCAS DE LUJADO	DE 1 A 4 PIEZAS
38	PIEL DE NARANJA	DE 1 A 4 PIEZAS
