COPIA DE INTERNET No. DE SERVICIO **P059207003387**
 XXX

JML582

REVISIÓN VISUAL

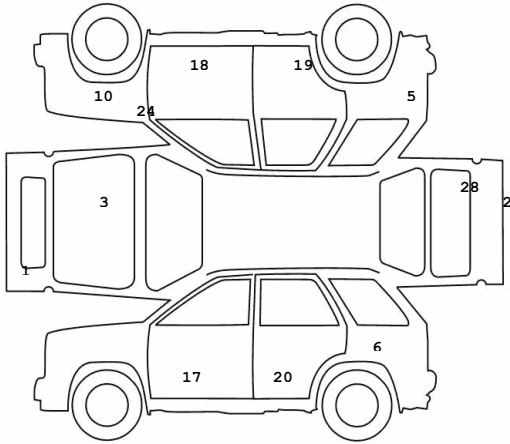
NOVEDADES DE INSPECCIÓN : ; ; ; ASEGURABILIDAD SUJETA A POLITICAS DE COMPAÑIA. VH PRESENTA INTERVENCION DE PINTURA EN PIEZAS DE CARROCERIA RAYONES Y SUMIDOS. VH SE INSPECCIONA Y MOJADO PARTES BAJAS. RINES RAYADOS. PROTECTOR CARTER DEFORMADO Y PROTECTOR TANQUE COMBUSTIBLE DEFORMADOS. NO SE EVIDENCIAN HUMEDADES O FUGAS AL MOMENTO DE LA INSPECCION.; REVISADO; SISTEMAS DE SEGURIDAD ORIGINALES HASTA LA FECHA DE INSPECCION

42 PUENTE SUSP DELANTERA	SUMIDO
44 LARGUERO IZQUIERDO	RAYON
45 LARGUERO DERECHO	RAYON

1 BOMPER DELANTERO	BIEN REPINTADO
2 BOMPER TRASERO	BUENA REPARACION
3 CAPOT	BIEN REPINTADO
5 COSTADO DERECHO	MALA REPARACION
6 COSTADO IZQUIERDO	SUMIDO
10 G/FANGO DEL DERECHO	SUMIDO
17 PUERTA DEL IZQ.	RAYON
18 PUERTA DELANTERA DER	BUENA REPARACION
19 PUERTA TRASERA DER.	BUENA REPARACION
20 PUERTA TRASERA IZQ.	RAYON
24 RETROVISOR DER.	REGULAR
28 TAPA BAUL/COMPUERTA	BIEN REPINTADO

36 IMPUREZAS	DE 1 A 4 PIEZAS
38 PIEL DE NARANJA	DE 1 A 4 PIEZAS
