PLACA

FWQ433

2026-04-20

DESCRIPCION : MAZDA 2 [2] PRIME MT 1500CC
6AB

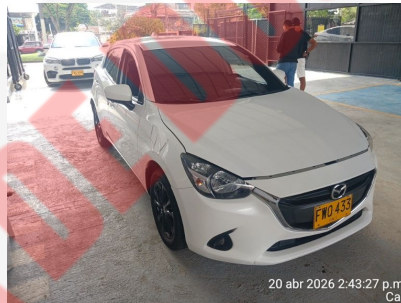
GUARDAFANGO LH	BIEN REPARADO
RETROVISOR LH	RAYON
PUERTA DELANTERA LH	MAL REPARADO
PUERTA TRASERA LH	BIEN REPARADO
COSTADO LH	BIEN REPARADO
BOMPER TRASERO	MAL REPARADO
STOP LH	RAYON
TAPA BAUL	BIEN REPARADO
STOP RH	FISURADO
COSTADO RH	MAL REPARADO
CAPOTA	MAL REPARADO
RETROVISOR RH	RAYON
GUARDAFANGO RH	BIEN REPARADO
BOMPER DELANTERO	MAL REPARADO
FAROLA LH	RAYON
CAPOT	SUMIDO

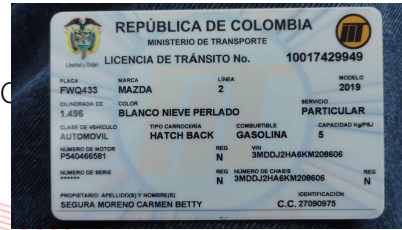
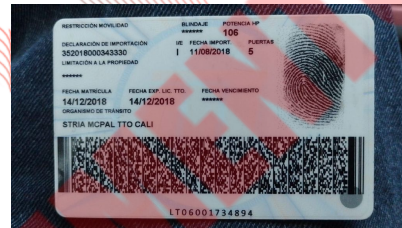
RESULTADO: SISTEMAS DE IDENTIFICACION ORIGINALES DE FABRICA A LA FECHA DE LA REVISION.

OBSERVACIONES: VEHICULO NO REGISTRA PENDIENTES LEGALES EN NUESTRAS BASES DE DATOS A LA FECHA DE LA REVISION, NO SE VERIFICA DECLARACION DE IMPORTACION, FACTURA INICIAL DE COMPRA NI CERTIFICADO DE TRADICION.

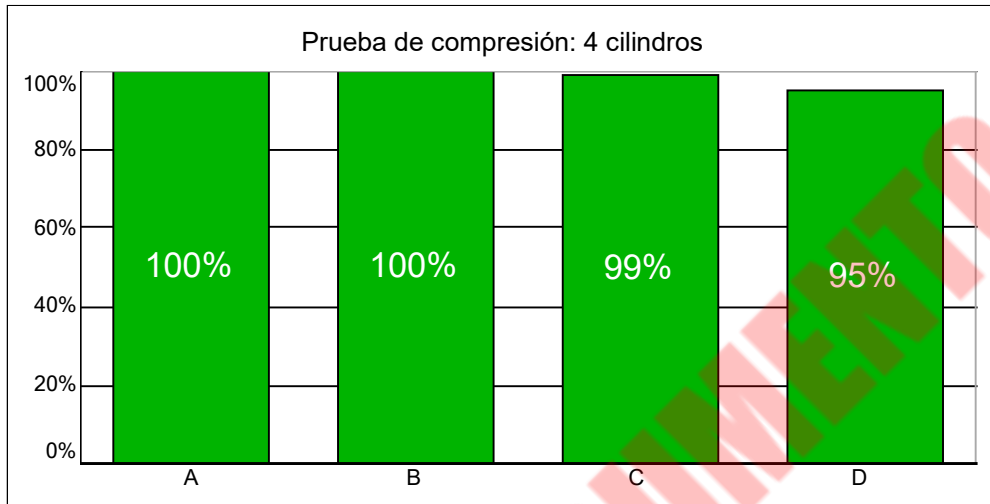
Prueba de compresión

Resultado: Aprobado

COMPRESIÓN DE MOTOR DENTRO DE LOS PARÁMETROS, LA MÁXIMA DIFERENCIA EN LOS CILINDROS NO DEBE DE SER SUPERIOR AL 20%, PARA ESTE LA MEDICIÓN FUE DEL 5% NO SE EVIDENCIAN FUGAS AL MOMENTO DE LA REVISION, SOPORTE INFERIOR DE MOTOR REGULAR, BUJES DE TIJERA Y CORREA DE ACCESORIOS FISURADOS, DISCOS DE FRENOS CON DESGASTE, LEVE JUEGO EN CAJA DE DIRECCION, REALIZAR MANTENIMIENTOS PREVENTIVOS DE ACUERDO AL KILOMETRAJE,
